**OPINIA O GNIEZDZENIU SIĘ PTAKÓW W BUDYNKACH
PRZEDSZKOLI MIEJSKICH: NR 1 PRZY UL. ZAWALE 7, NR 5 PRZY
UL. ZWYCIĘSTWA 21 i NR 10 PRZY UL. KIELECKIEJ 11
W BĘDZINIE, W KTÓRYCH BĘDĄ WYKONYWANE PRACE
TERMOMODERNIZACYJNE ORAZ O WYMAGANYCH
KOMPENSATACH PRZYRODNICZYCH**

Paweł Kmieciak, Radosław Gwóźdź

Dąbrowa Górnicza, 2012

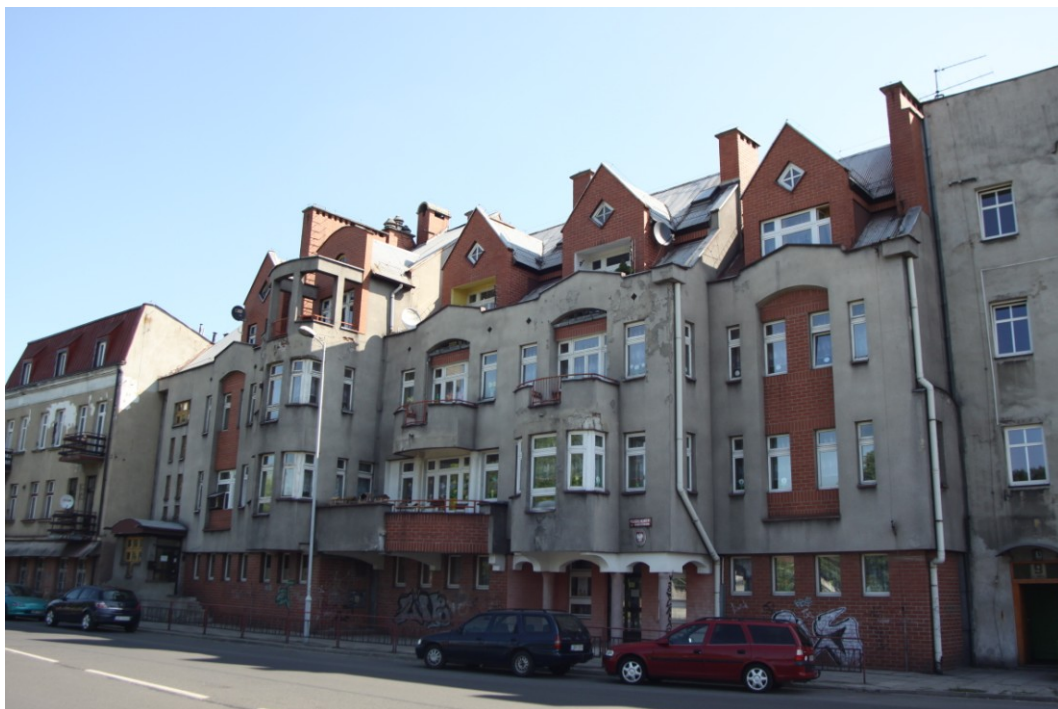
Fot. 1. Będzin, Przedszkole Miejskie Nr 1 – elewacja zachodnia

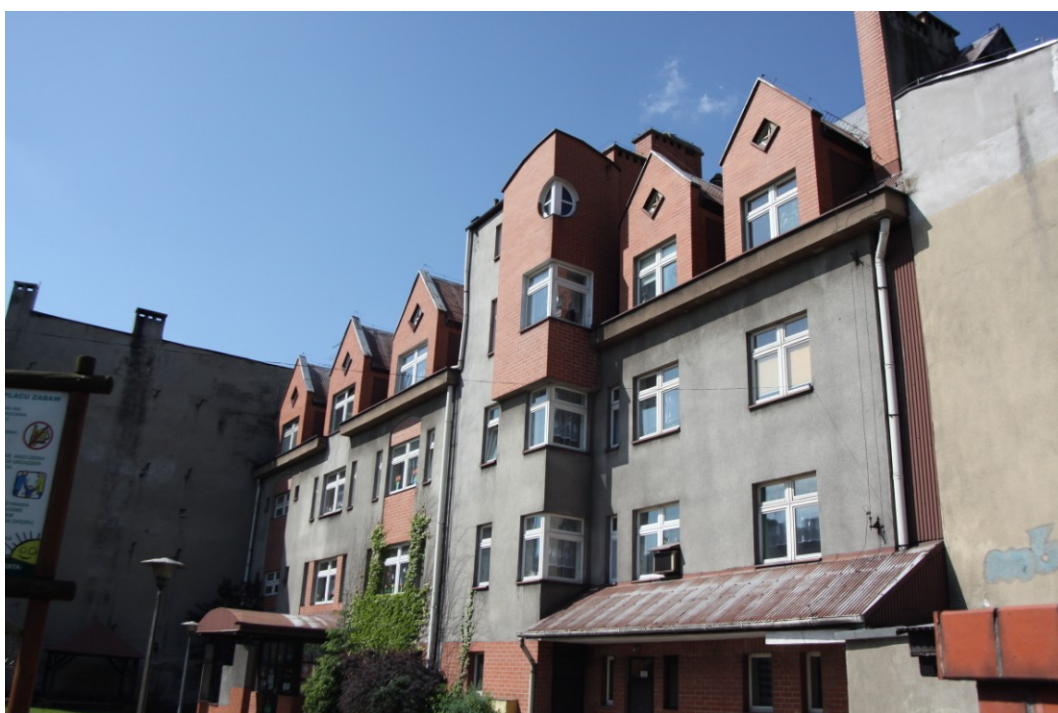
Fot. 2. Będzin, Przedszkole Miejskie Nr 1 – elewacja wschodnia

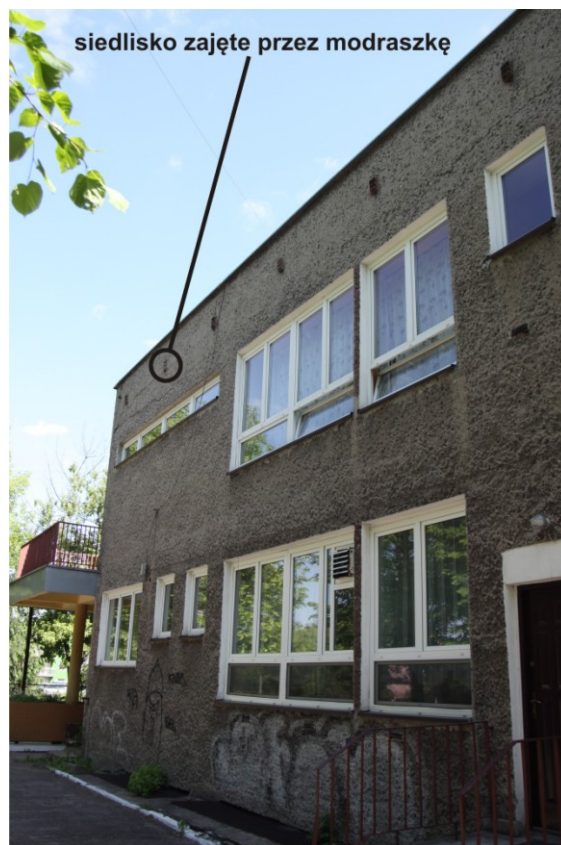
Fot. 9. Będzin, Przedszkole Miejskie Nr 10 – elewacja zachodnia

3. Ze względu na stwierdzenie lęgu na budynku Przedszkola Miejskiego Nr 10 prace należy rozpocząć od elewacji, na których nie stwierdzono czynnych lęgów ptaków (wschodnia, południowa i północna). Prace na elewacji zachodniej będzie można rozpocząć dopiero zakończenia lęgu ptaków.

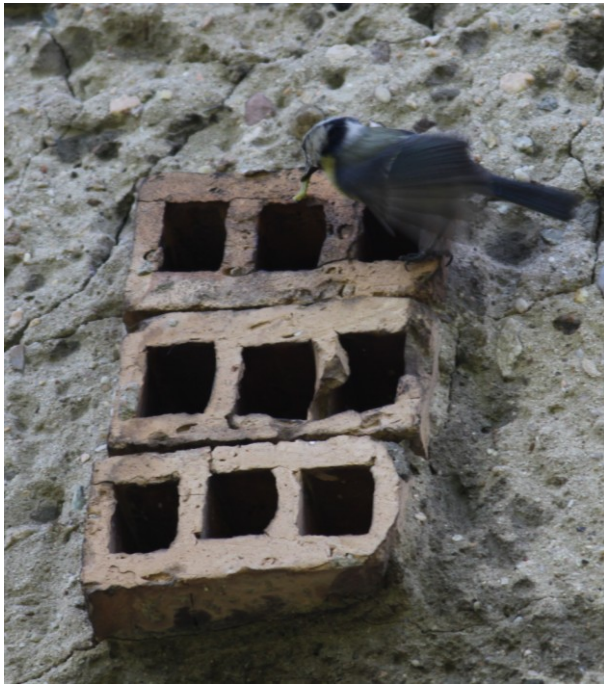
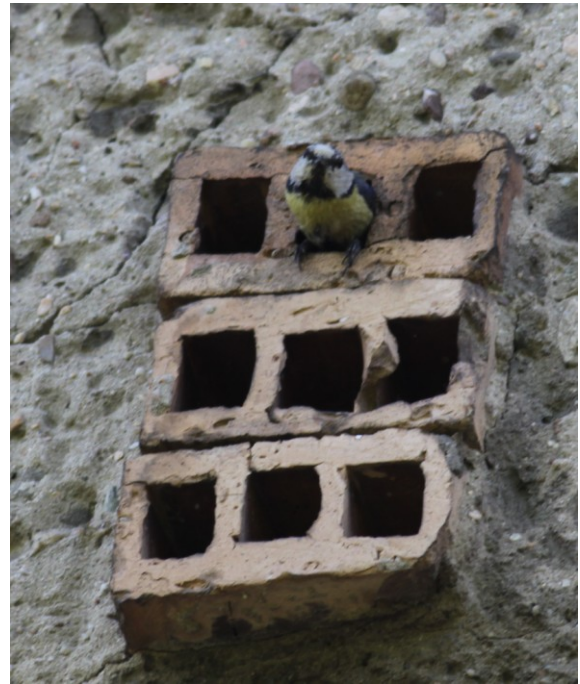
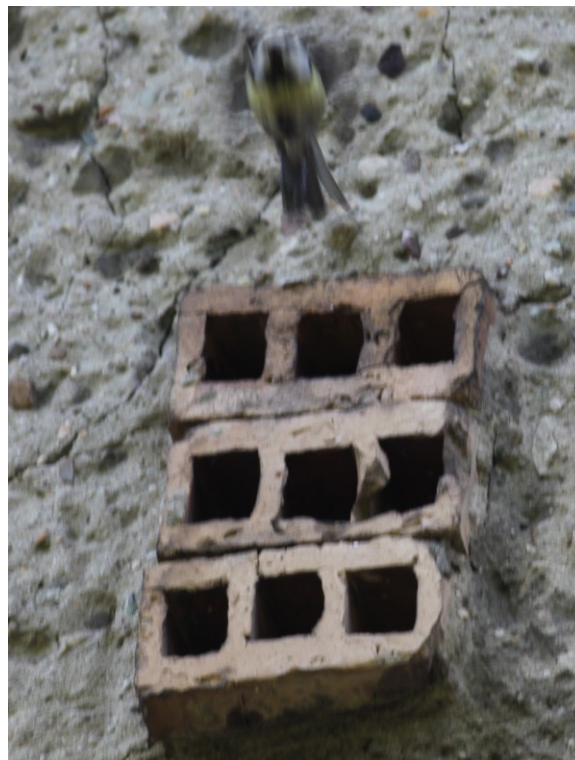
Fot. 13-15. Będzin, Przedszkole Miejskie Nr 10 – elewacja zachodnia, nosząca pokarm modraszka *Cyanistes caeruleus*

- Przedszkole Miejskie Nr 1 (ul. Zawale 7) – nie stwierdzono czynnych lęgów ptaków chronionych, ani potencjalnych siedlisk gatunków chronionych
- Przedszkole Miejskie Nr 5 (ul. Zwycięstwa 21) – nie stwierdzono czynnych lęgów ptaków, ani potencjalnych siedlisk gatunków chronionych
- Przedszkole Miejskie Nr 10 (ul. Kielecka 11) – na elewacji zachodniej budynku stwierdzono parę modraszek *Cyanistes caeruleus* karmiącą pisklęta (fot. 9, 13-15). Lęg znajduje się w cegle „dziurawce” zabezpieczającej otwory wentylacyjne stropodachu. Tego typu lokalizacje znajdują się na każdej elewacji, jednak lęg stwierdzono tylko w tym miejscu.

2. W przypadku budynku Przedszkola Miejskiego Nr 10, ze względu na zaplanowane zamknięcie szczelin stanowiących potencjalne bądź rzeczywiste siedlisko ptaków, konieczne było ustalenie kompensaty przyrodniczej mającej zrekompensować utracone siedliska ptaków

chronionych. **Na podstawie wykonanych obserwacji oraz dotychczasowego doświadczenia ustalono zakres kompensacji na poziomie 8 budek lęgowych dla sikor.**

4. Docelową lokalizacją montażu budek lęgowych są rosnące w sąsiedztwie budynku drzewa. Należy powiesić je na wysokości ok. 5 m, z otworem wlotowym skierowanym w kierunku północnym lub wschodnim. Ze względu na dużą presję drapieżniczą ze strony srok, zaleca się montaż budek z przedłużonym przodem (wymiar w załączeniu). Szczegółową lokalizację należy skonsultować w terenie z ornitologiem.
