Opis/tema	Rev	Opis	Data
Investor		Muzeum Żeglądla w Bechtale ul. Świecickiego 15, Bechtal	
Termin projektu		Wykonanie, renowacja i naprawa na zewnątrz w Bechtale: wyburzonych fragmentów kamiennego ładu obwodowego muru zewnętrznego Zanku wraz z przyległymi przyporami od strony północno-wschodniej	
Projektant		PROJEKT BUDOWLANY	Nr. projektu: 1604
Architektura		ARCHITEKTURA	Skala: 1:100@A3
			Data: 09.2016
			Data wydruku: -
		ELEWACJE NAROŻNIKA stan istniejący	Nr. projektu: 1604_01_122
			Revizja: -
Opis/tema		mgr inż. arch. Aleksandra Bosowa	
		mgr inż. arch. Leszek Rychalski	
		nr ewid. upr. 58/10 SŁOKA/II

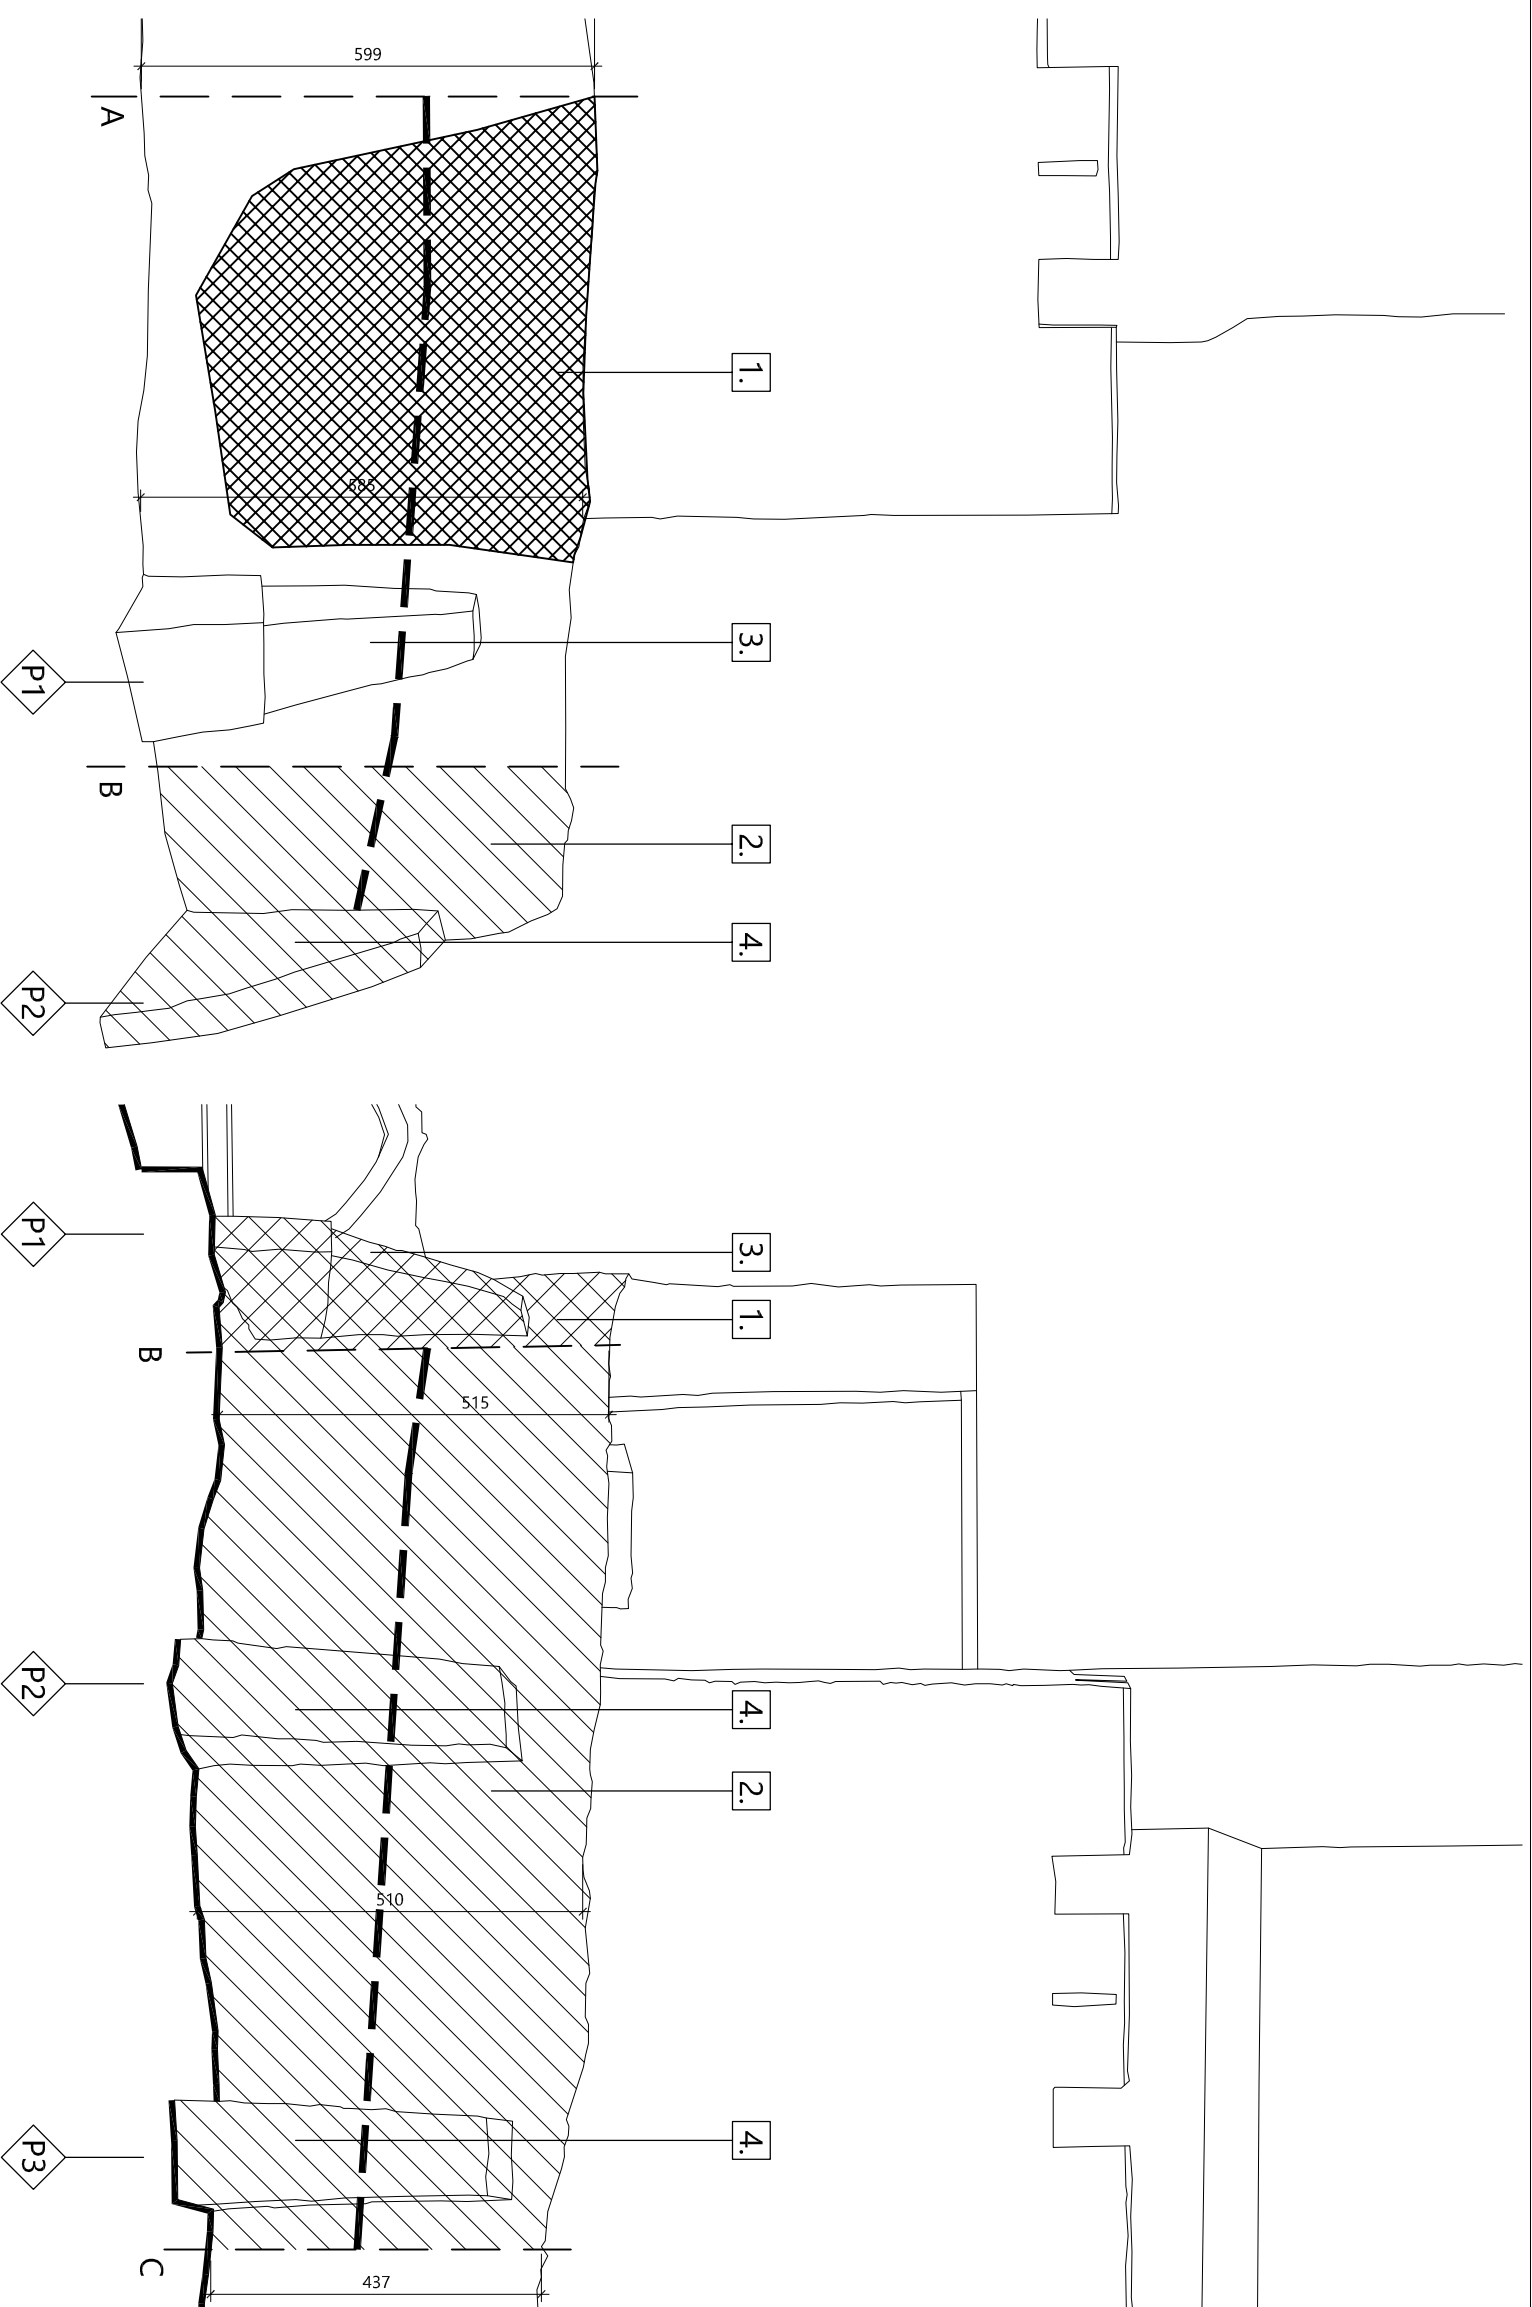
- OPIS STANU ISTNIEJĄCEGO**
- Odcinek muru AB wraz z przyporą P1 w katastrofalnym stanie technicznym remont do wykonania w pierwszym etapie inwestycji. Fragment muru oznaczony gęstym szrafem uległ osunięciu
 - Odcinek muru BC wraz z przyporami P2 oraz P3 w stanie do pełnego remontu. Odcinek będzie remontowany w 2 etapie inwestycji
 - Przypora P1 w słabym stanie technicznym do demontażu i odbudowy identycznie jak stan istniejący
 - Przypory P2 i P3 w stanie technicznym do wykonania remontu i renowacji

OPIS STANU ISTNIEJĄCEGO
 1. ODCINEK MURU AB WRAZ Z PRZYPORĄ P1 W KATASTROFALNYM STANIE TECHNICZNYM REMONT DO WYKONANIA W PIERWSZYM ETAPIE INWESTYCJI. FRAGMENT MURU OZNACZONY GĘSTYM SZRAFEM ULEGIŁ OSUNIĘCIU
 2. ODCINEK MURU BC WRAZ Z PRZYPORAMI P2 ORAZ P3 W STANIE DO PEŁNEGO REMONTU. ODCINEK BĘDZIE REMONTOWANY W 2 ETAPIE INWESTYCJI
 3. PRZYPORA P1 W SŁABYM STANIE TECHNICZNYM DO DEMONTAŻU I ODBUDOWY IDENTYCZNIE JAK STAN ISTNIEJĄCY
 4. PRZYPORY P2 I P3 W STANIE TECHNICZNYM DO WYKONANIA REMONTU I RENOWACJI
