## OPIS TECHNICZNY

| nazwa inwestycji: | Projekt budowlany remontu i konserwacji murów blankowania baszty na Zamku w Będzinie | |

**EKSPERTYZA BUDOWLANO-KONSERWATORSKA  
DOTYCZĄCA PRZYCZYŃ USZKODZEŃ ORAZ ZABEZPIECZENIA I  
RENOWACJI KAMIENNYCH MURÓW ZAMKU BĘDZIŃSKIEGO**

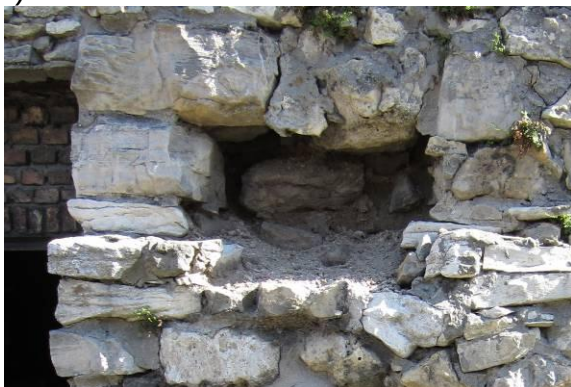
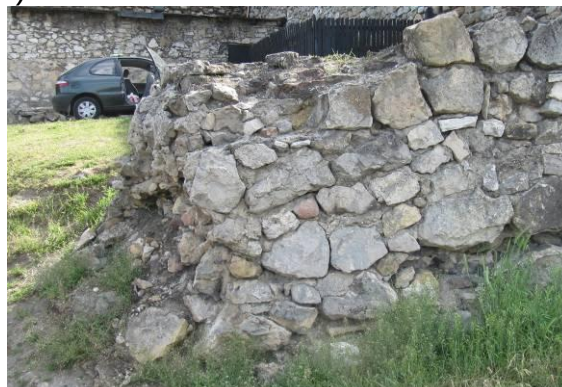
**Rys. 6.** Struktura muru typu „opus emplectum” widoczna w istniejących odkrywkach

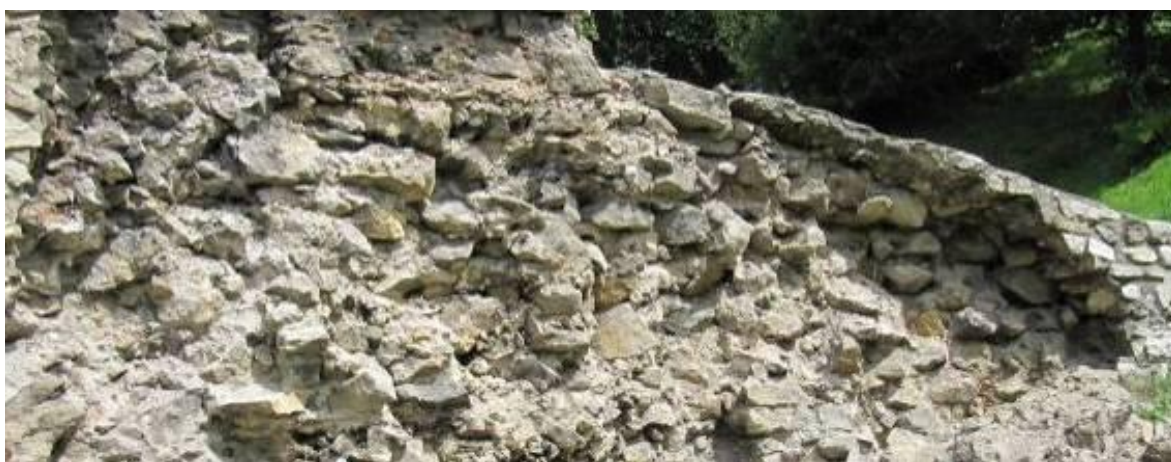
**Rys. 7.** Struktura muru typu „opus emplectum” ujawniona podczas awarii muru arkadowego w 2010 r.

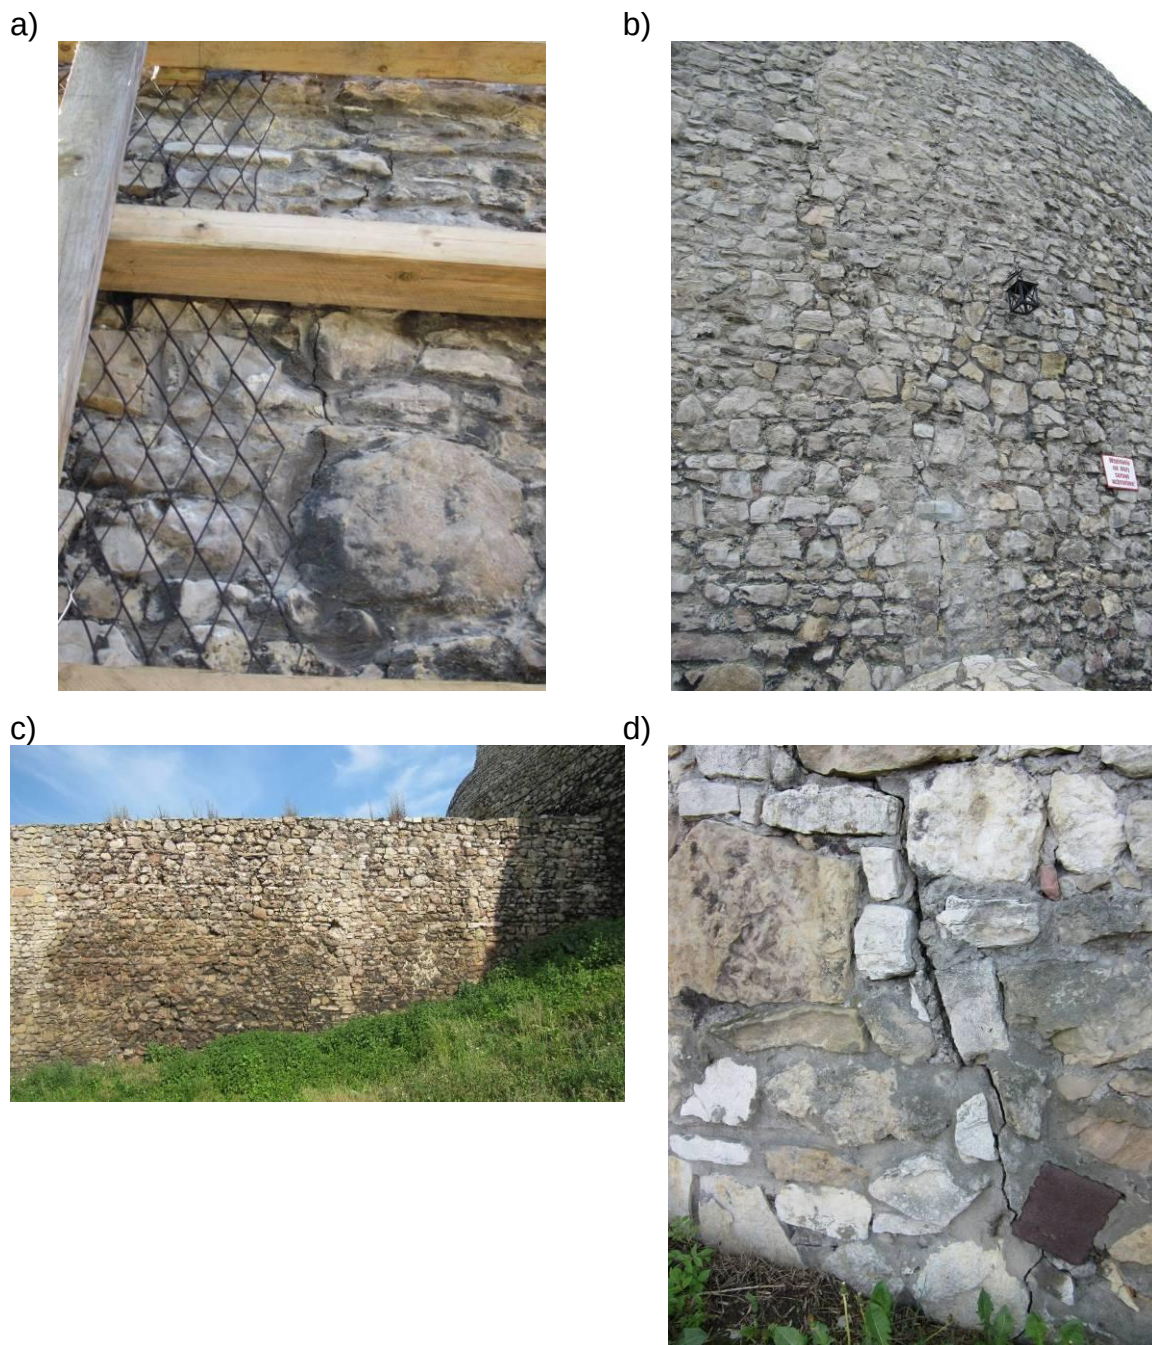
**Rys. 8.** Zarysowania murów zamku:

a) rysa na wewnętrznych murach zamku górnego od strony północno-wschodniej, b) zarysowania na wewnętrznych murach zamku górnego przy wejściu na dziedziniec, c) rysy na murze zamku dolnego w okolicy wejścia na zamek górny, d) rysa na murze zamku dolnego w okolicy danej stajni

**Zarysowania i pęknięcia murów** oraz ich **wybrzuszenia i wychylenia od pionu** to najpoważniejsze uszkodzenia konstrukcji. Podczas oględzin stwierdzono zarysowania na murach obronnych zamku górnego (za basztą okrągłą – od strony północno-wschodniej) oraz przy wejściu na wewnętrzny dziedziniec. Rysy występują ponadto na pozostałościach murów zamku dolnego w okolicy wejścia na zamek górny i przy danej stajni i wieży czworobocznej. Najbardziej niebezpieczne są zarysowania murów zamku górnego przy baszcie okrągłej, gdzie zastosowano już tymczasowe podarcie muru. Widok spękań pokazano na rys. 8.

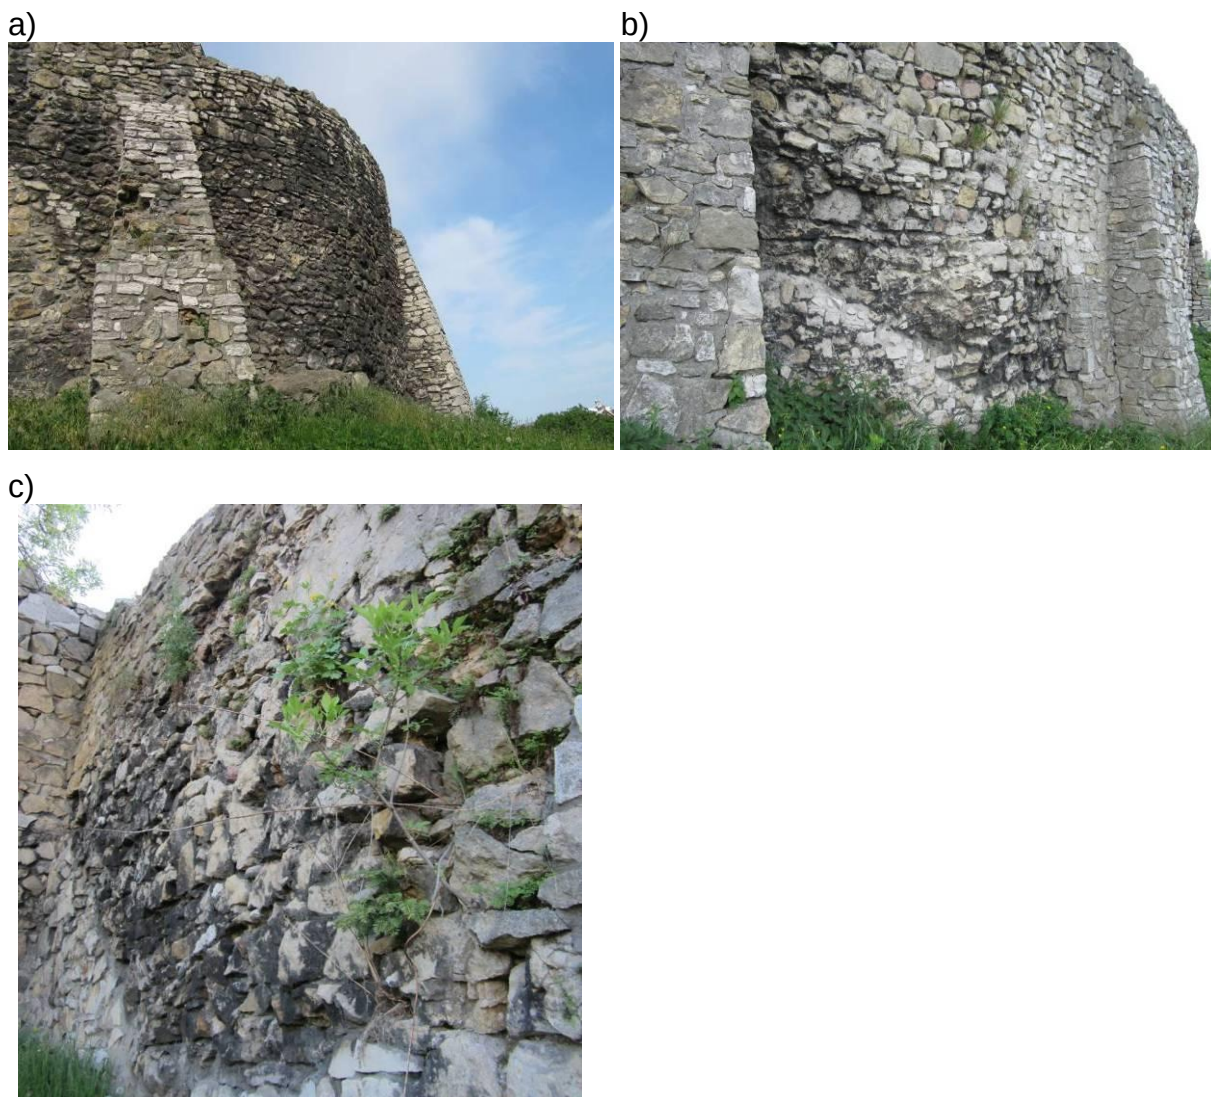
**Rys. 9.** Wybrzuszenia i odchylenia od pionu murów zamku: a) wybrzuszenie zewnętrznych murów zamku górnego od strony północno-wschodniej, b) wybrzuszenie i odchylenie od pionu zewnętrznych murów zamku górnego od strony północno-zachodniej, c) wybrzuszenie murów zamku dolnego w okolicy danej stajni

Wybrzuszenia i wychylenia od pionu zaobserwowano najczęściej w strefach starszej części muru. Stwierdzono wybrzuszenia na murach zewnętrznych zamku górnego – w okolicy narożnika północno-wschodniego i północno-zachodniego oraz wybrzuszenie pozostałości muru zamku dolnego w okolicy dawnej stajni. Przykłady wybrzuszonych murów pokazano na rys. 9.

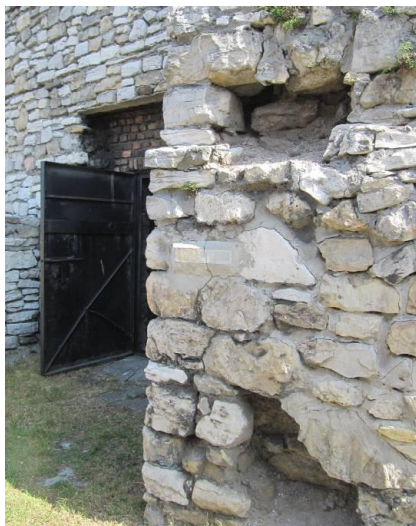
**Rys. 10.** Przykładowe ubytki muru przypory zamku górnego

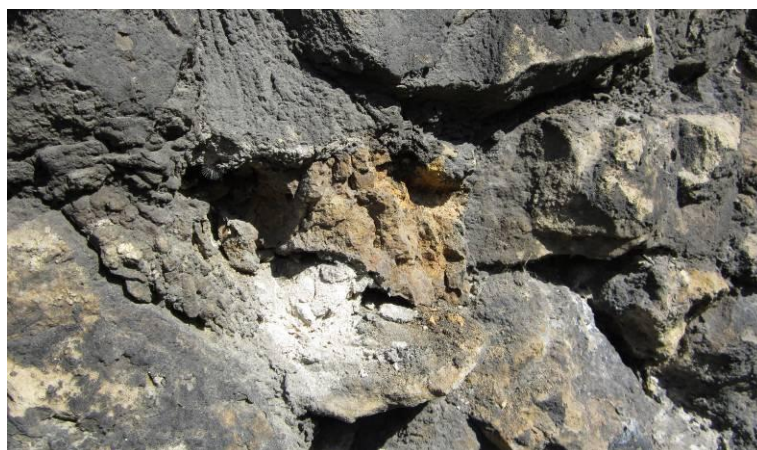
**Rys. 11.** Erozja kamienia i zaprawy wapiennej

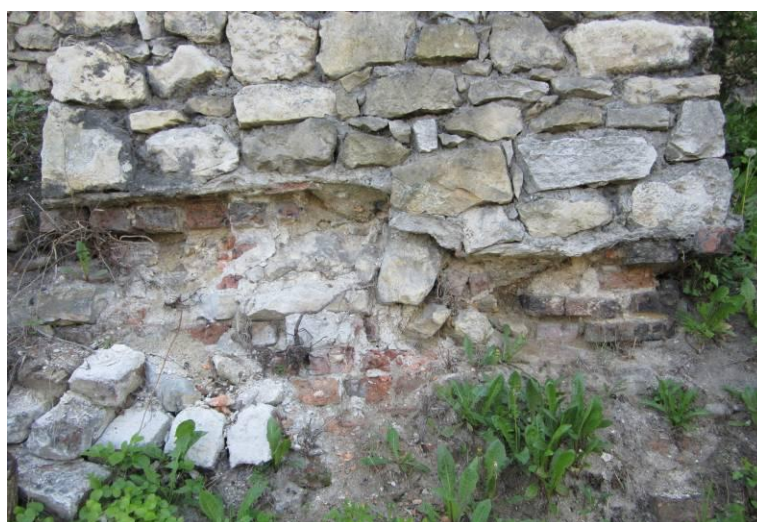
**Rys. 12.** Przykładowy ubytek muru przypory w strefie kontaktu z gruntem

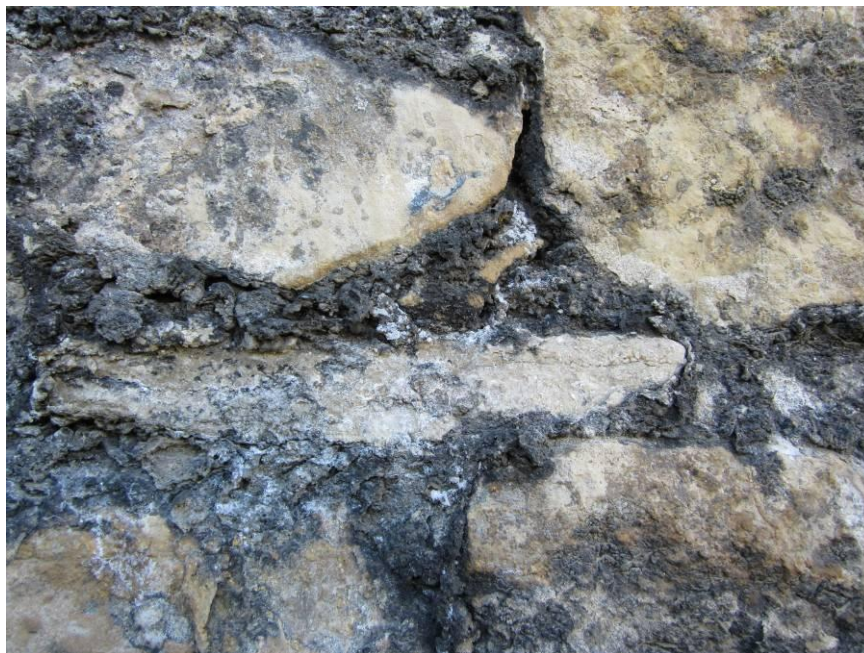
**Rys. 13.** Przykładowe ubytki muru przypory zamku górnego

Podczas oględzin stwierdzono lokalne **rozluźnienia struktury** muru i **korozyjne uszkodzenia muru**. Uszkodzenia te występują we wszystkich murach obronnych i w części przypór. Stwierdzono uszkodzenia (najczęściej zwiertzenia) zapraw wapiennych oraz ubytki (rys. 10) i erozję kamiennych elementów murowych (rys. 11). Rozluźnienia struktury muru występują najliczniej w obszarach styku muru z gruntem wzdłuż całego obwodu murów zamku (rys. 12). W starych obszarach muru, na powierzchni kamienia i zaprawy zaobserwowano ciemne grube nawarstwienia – tzw. kory gipsowe (rys. 13).

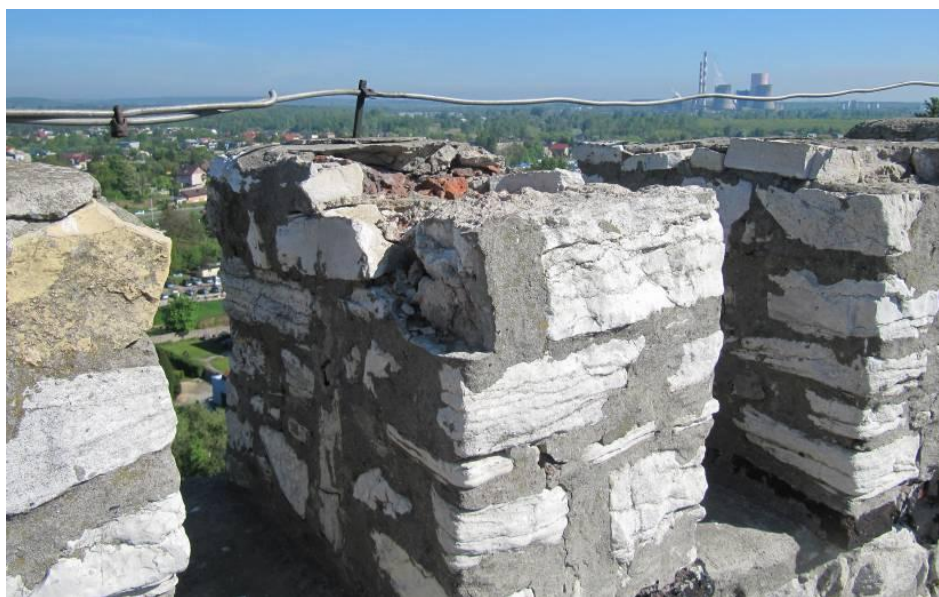
Rys. 16. Uszkodzenia krenelażu baszty okrągłej

Podczas wizji lokalnych stwierdzono znaczne **uszkodzenia krenelażu baszty okrągłej**. Mury krenelażu wykazują uszkodzenia korozyjne – struktura muru jest rozluźniona, a elementy murowe i zaprawa lokalnie są odspojone (rys. 16). Wyprawy z zapraw cementowych na wierzchu murów są odspojone i zarysowane.

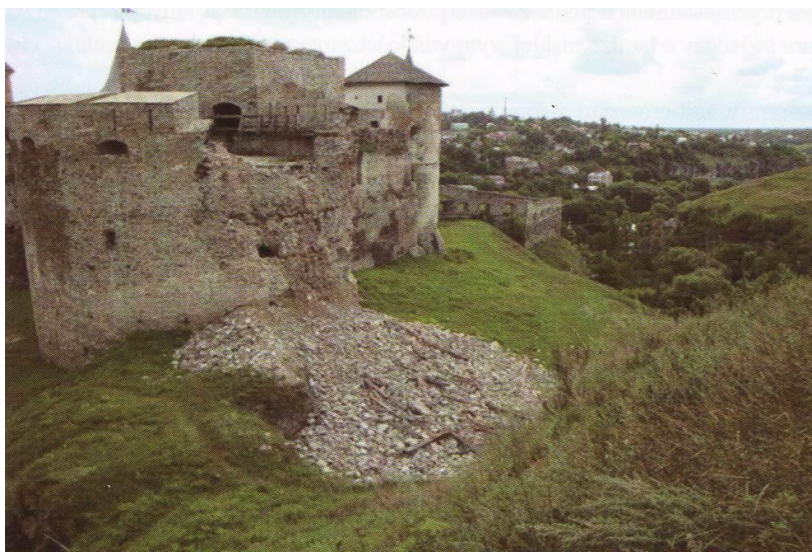
**Rys. 17.** Katastrofa kamiennego muru starego zamku w Kamieńcu Podolskim [2.15], 2011 r.

Przykłady uszkodzeń i katastrof starych kamiennych murów są znane i opisywane w literaturze technicznej. W 2011 r. miała miejsce katastrofa ściany baszty Starego zamku w Kamieńcu Podolskim [2.15] – rys. 17, czy też uszkodzenie przypory zamku w Lesku – rys. 18, lub starego muru oporowego przy kościele Św. Bartłomieja w Gliwicach – rys. 19.

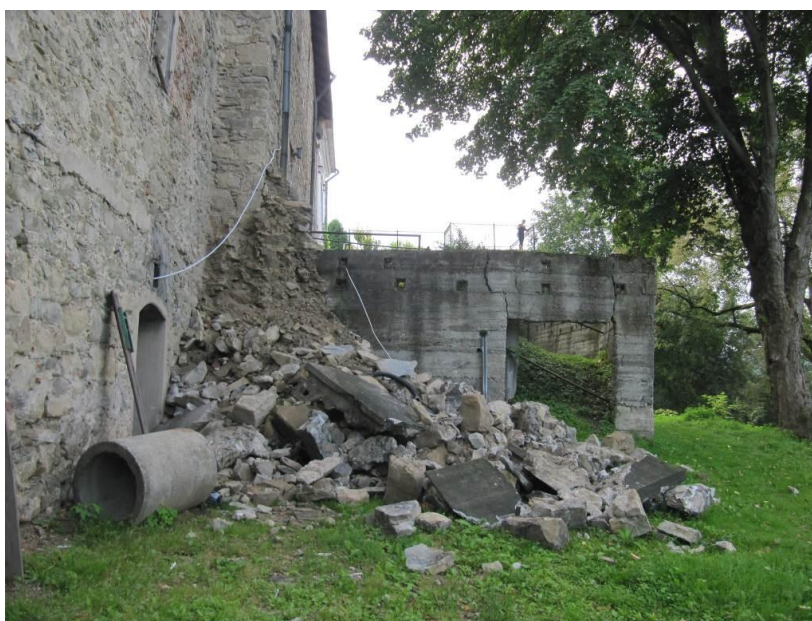
**Rys. 18.** Uszkodzenie kamiennej przypory zamku w Lesku, 2011 r. (fot. autorzy)

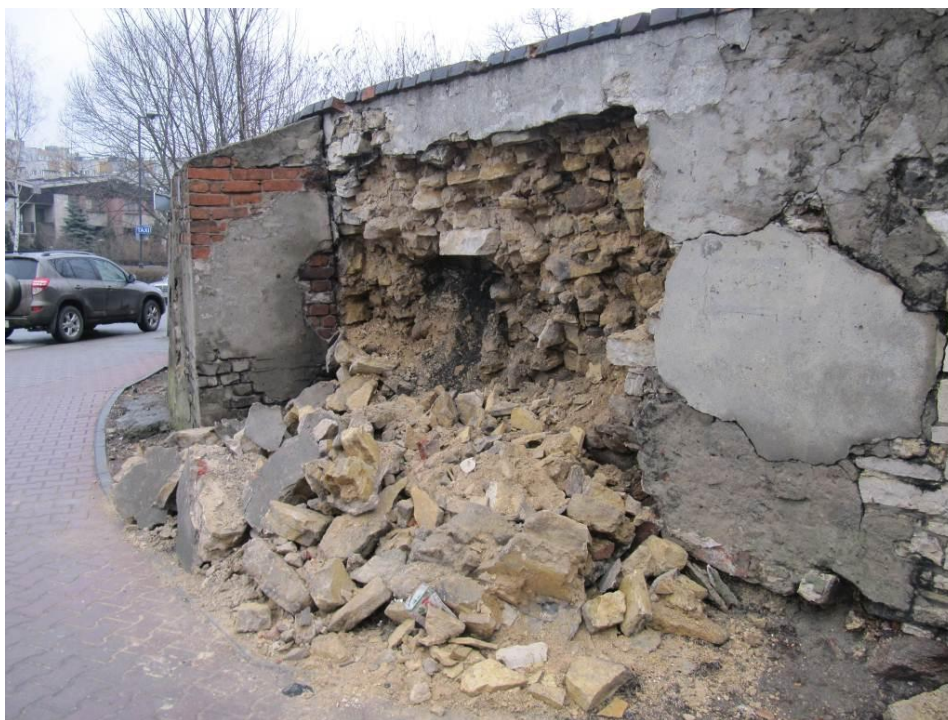
**Rys. 19.** Rozpad kamiennego muru przy starym kościele p.w. Św. Bartłomieja w Gliwicach, 2012 r. (fot. autorzy)

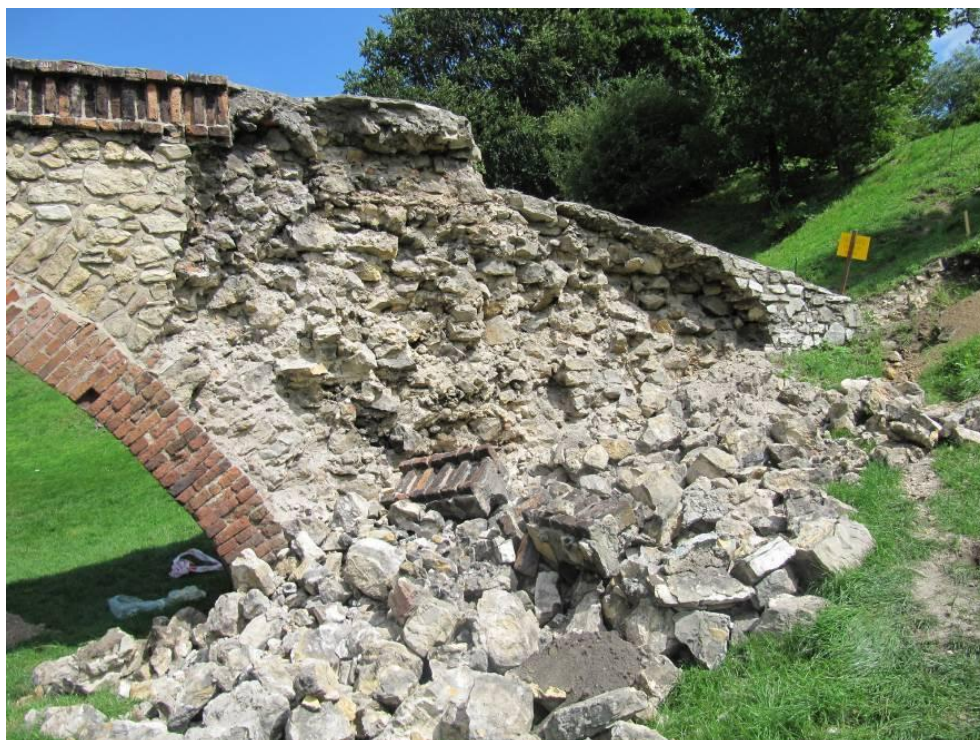
**Rys. 22.** Zniszczenie fragmentu arkadowego muru zamku w Będzinie, 2010 r. [2.10]
