**Ekspertyza o występowaniu gatunków chronionych zwierząt, ze
szczególnym uwzględnieniem miejsc lęgowych ptaków w na potrzeby
remont budynku, ogrodzenia, placów utwardzonych, chodników,
schodów terenowych oraz ocieplenie budynku
Szkoły Podstawowej nr 8 w Będzinie**

Jaraczewo 3 marca 2016 r.

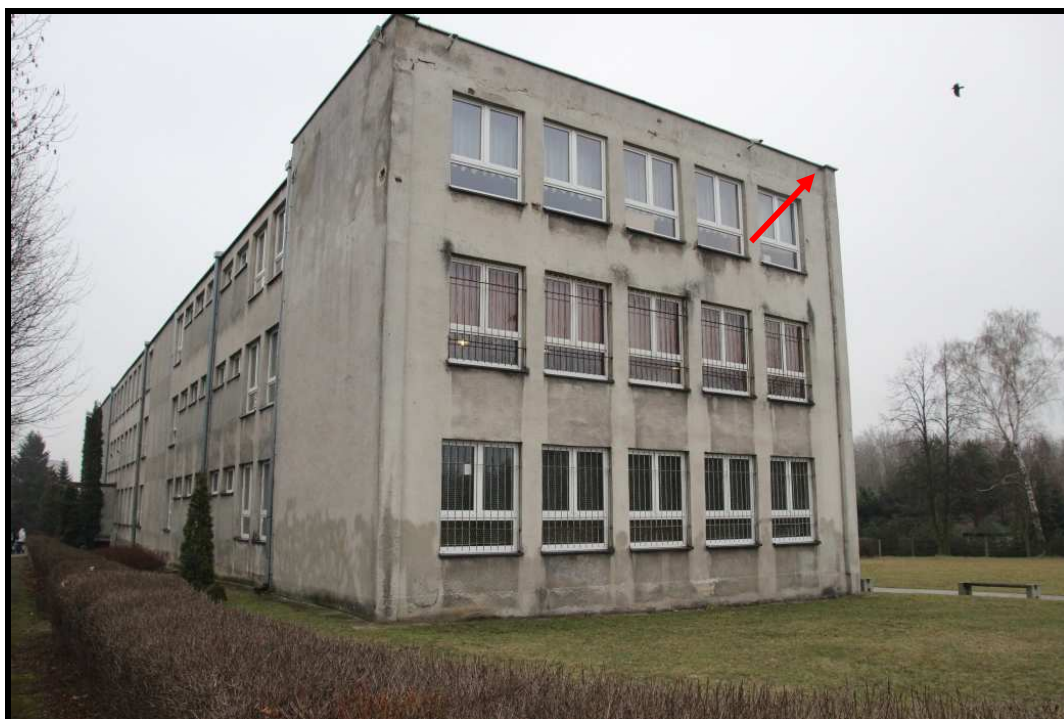
Fotografia 3: Widok na zachodnią elewację budynku objętego inwentaryzacją. Zaznaczono potencjalne miejsce gniazdowania.

W związku z powyższym po zakończeniu prac remontowych należy zawiesić na zachodniej elewacji budynku dydaktycznego 2 budki dla jerzyka oraz na południowej elewacji 3 podwójne budki dla wróbla. Należy zastosować budki wykonane z trocinobetonu które są dużo trwalsze niż budki drewniane.

Dopuszcza się zamontowanie budek zarówno bezpośrednio do elewacji i obudowanie ich materiałem izolacyjnym lub za pomocą kotw oraz szyny (fotografia 14). Budki należy pomalować na kolor elewacji. Budki należy zawiesić w górnej części elewacji w przestrzeni pomiędzy oknami.

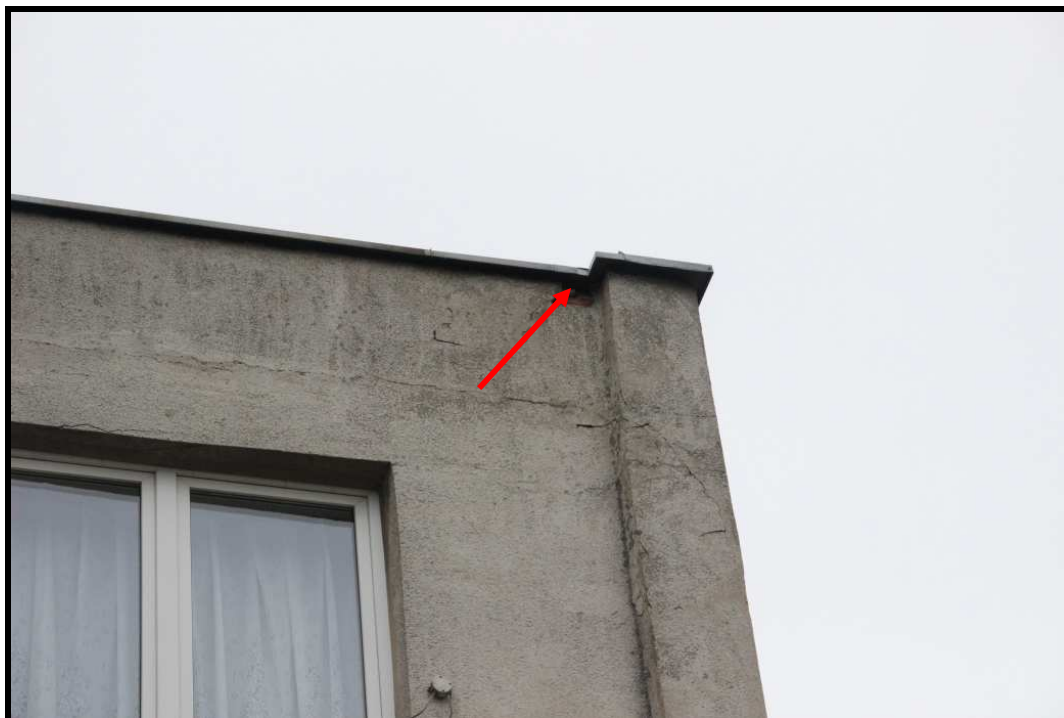
Fotografia 4: Zdjęcie przedstawiające w powiększeniu potencjalne miejsce gniazdowania ptaków na zachodniej elewacji.

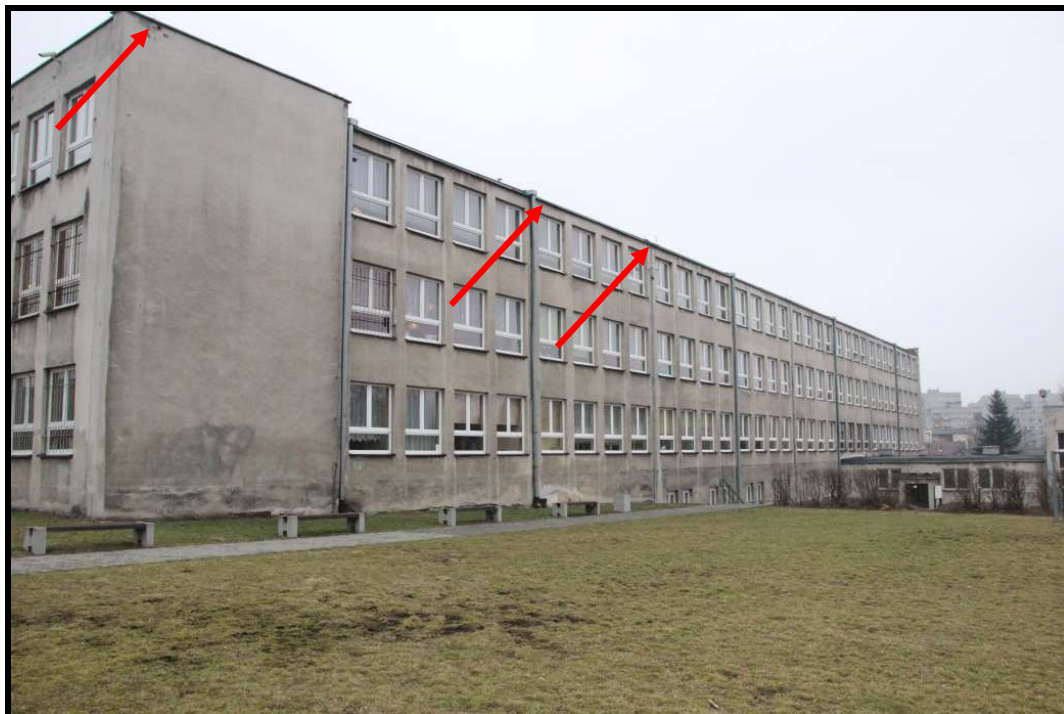
W czasie przeprowadzonej kontroli nie stwierdzono pozostałości gniazd ptaków ani śladów ich bytowania w budynku objętym inwentaryzacją. Zaobserwowano natomiast trzy miejsca mogące służyć, za potencjalne miejsca gniazdowania ptaków, w niezabezpieczonym otworze wentylacyjnym sali gimnastycznej (fotografia 8 i 9) oraz pięć szczelin mogących służyć za potencjalne miejsca gniazdowania (fotografia 3 do 7)

Fotografia 5: Widok na południową elewację budynku objętego inwentaryzacją wraz z zaznaczonymi trzema szczelinami mogącymi służyć za potencjalne miejsca gniazdowania ptaków.

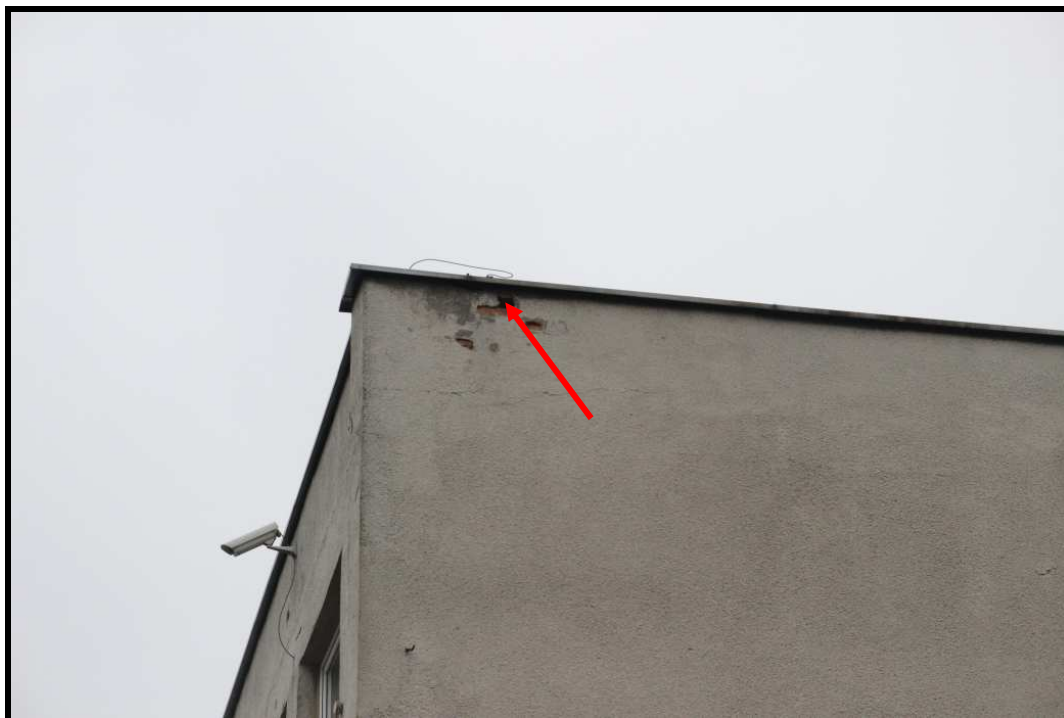
Fotografia 6: Zdjęcie przedstawiające w powiększeniu pierwsze z trzech potencjalnych miejsc gniazdowania ptaków na południowej elewacji.

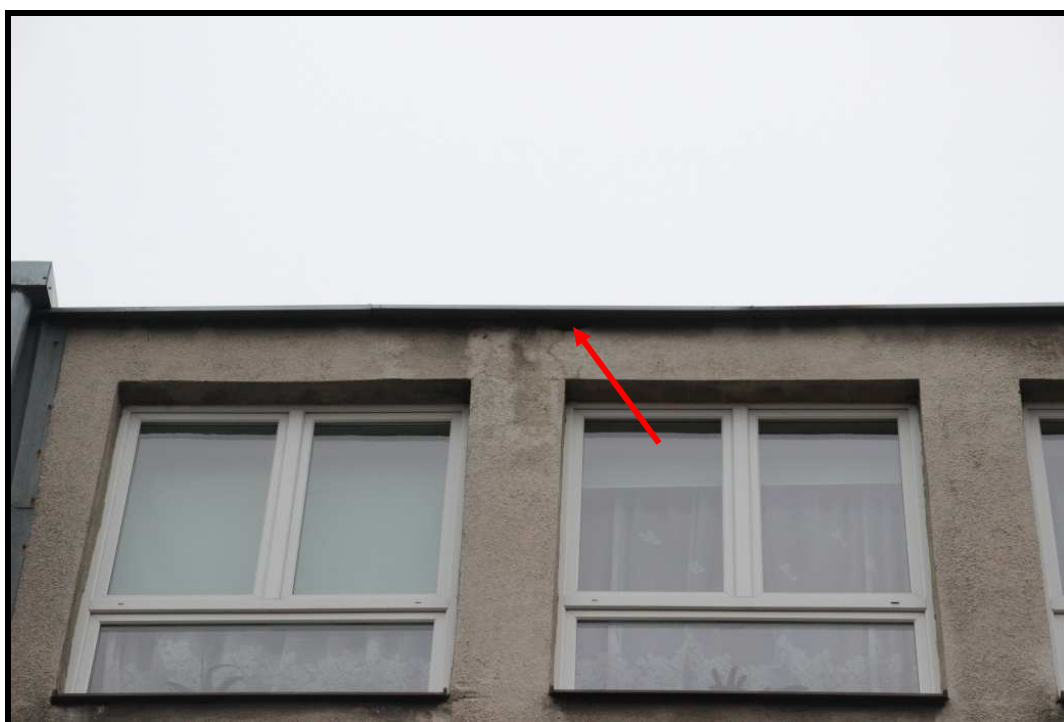
Fotografia 7: Zdjęcie przedstawiające w powiększeniu drugie z trzech potencjalnych miejsc gniazdowania ptaków na południowej elewacji.

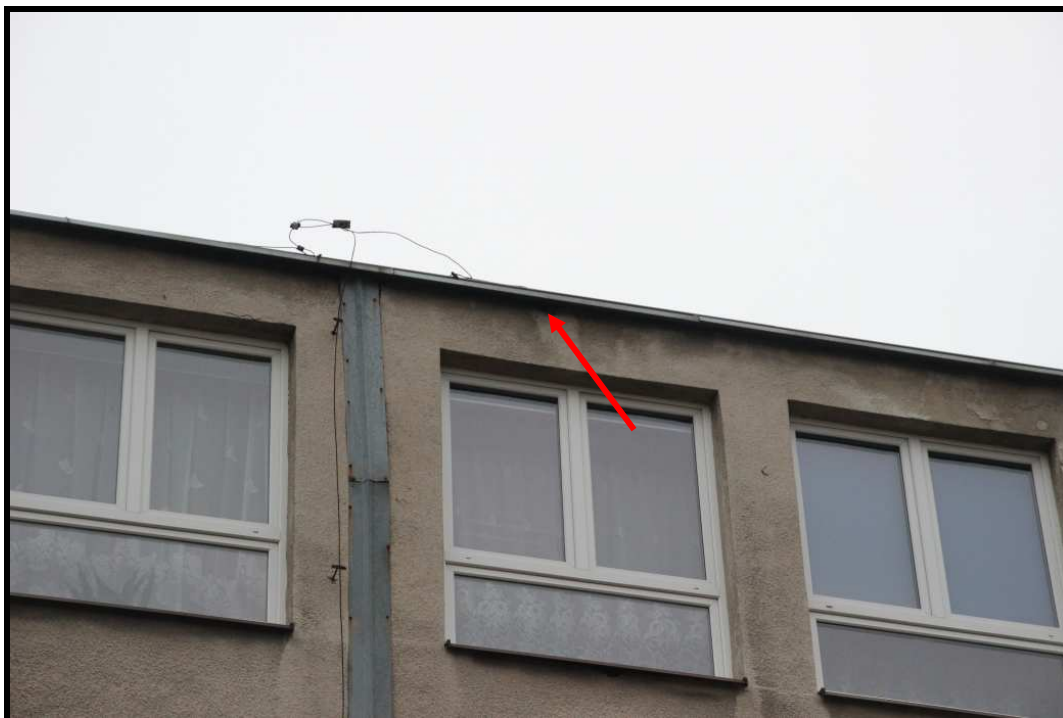
Fotografia 7: Zdjęcie przedstawiające w powiększeniu trzecie z trzech potencjalnych miejsc gniazdowania ptaków na południowej elewacji.

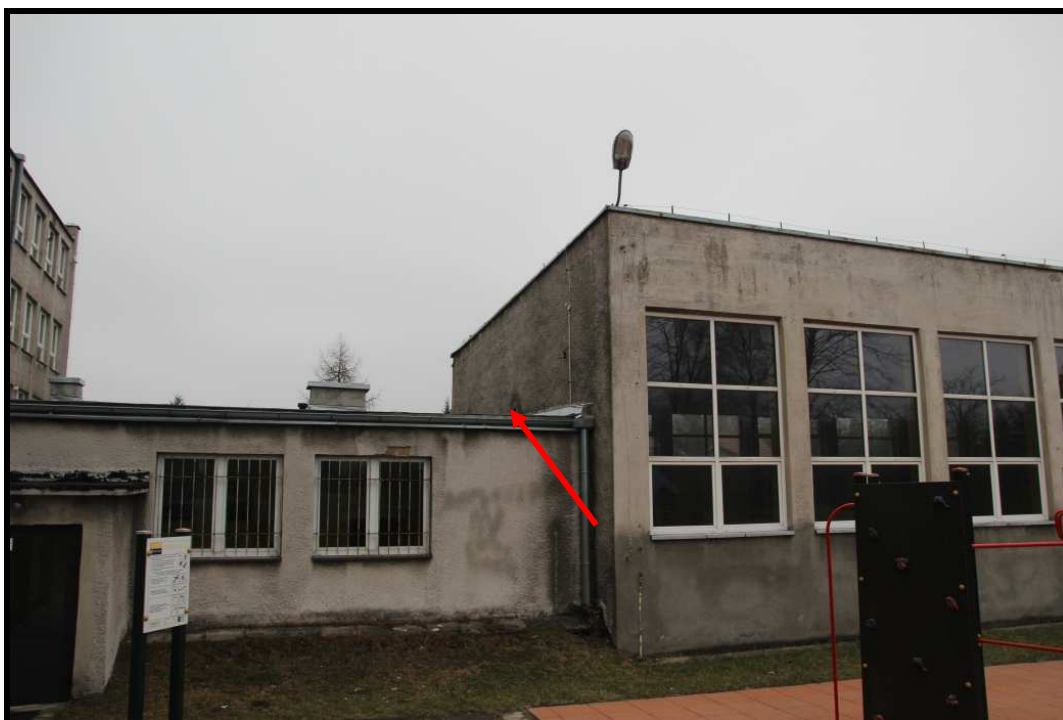
Fotografia 8: Widok na północną oraz zachodnią elewację sali gimnastycznej z zaznaczonym potencjalnym miejscem gniazdowania ptaków w niezabezpieczonym otworze wentylacyjnym.

W związku z faktem, że inwestycja ma być prowadzona w sezonie lęgowy ptaków, należy zabezpieczyć wskazany w dokumentacji fotograficznej otwory wentylacyjne służące za potencjalnie miejsce lęgowe kawki w terminie do 30 marca br.

Zabezpieczenie to należy wykonać z drobnooczkowej siatki plastikowej przymocowanej do ściany.

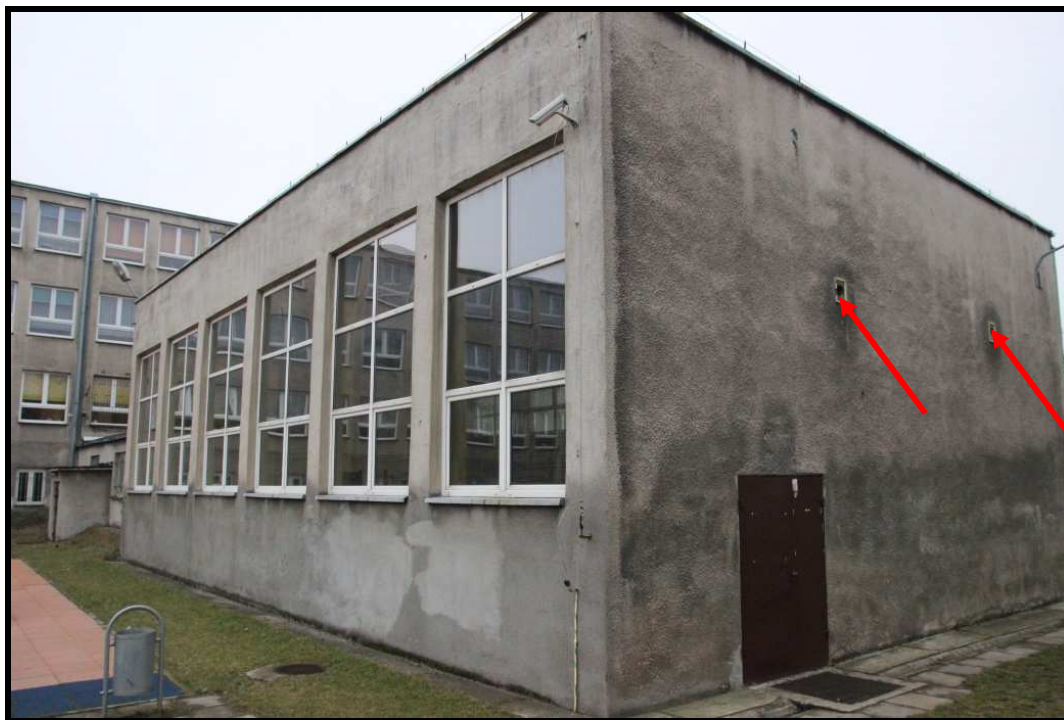
Fotografia 9: Widok na południową oraz zachodnią elewację sali gimnastycznej z zaznaczonymi potencjalnymi miejscami gniazdowania ptaków w otworach wentylacyjnych.

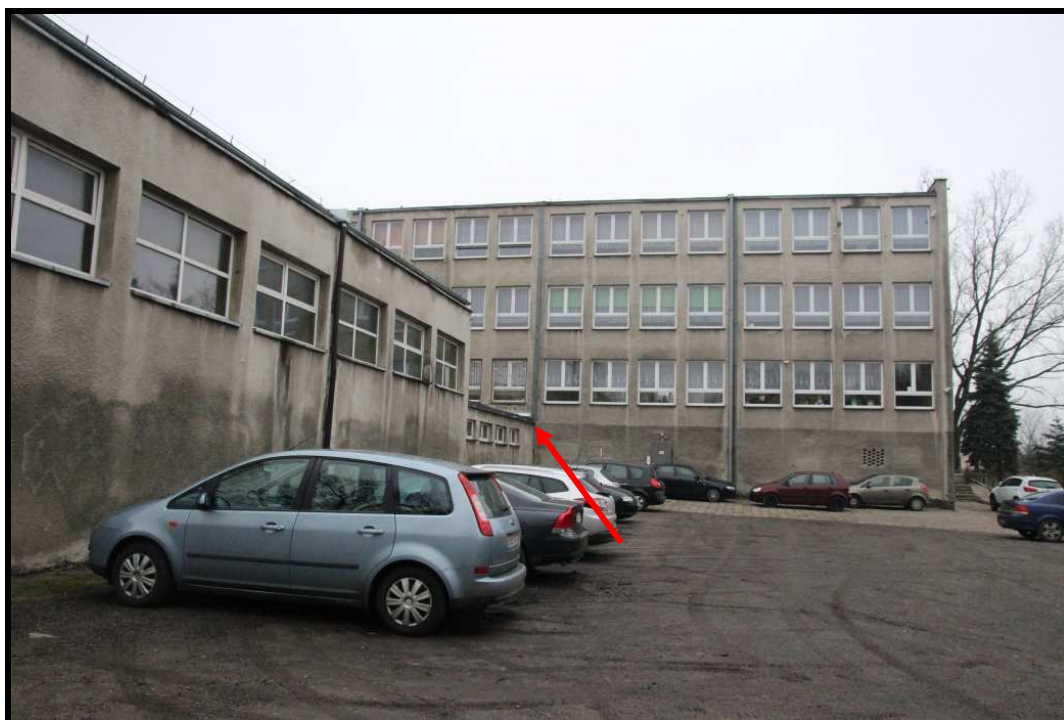
Fotografia 10: Widok na wschodnią elewację sali gimnastycznej oraz łącznika z zaznaczonymi miejscami gniazdowania ptaków w otworach wentylacyjnych.

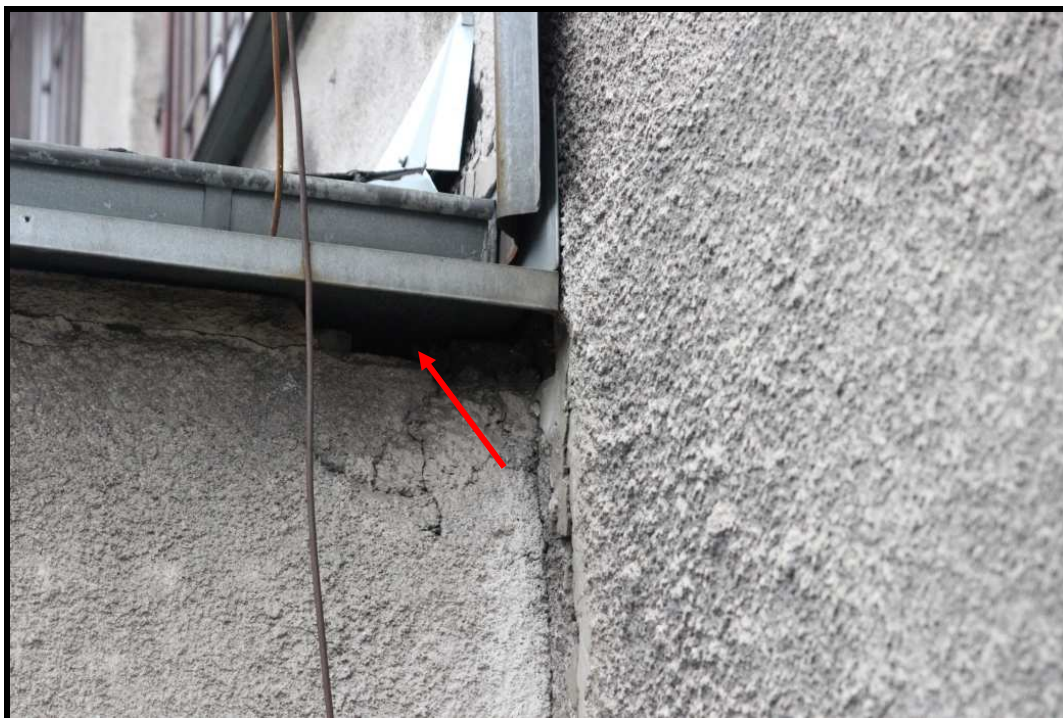
Fotografia 11: Widok na szczelinę pod opierzeniem wschodniej elewacji łącznika z południową elewacją budynku dydaktycznego stanowiącą potencjalne miejsce gniazdowania ptaków.

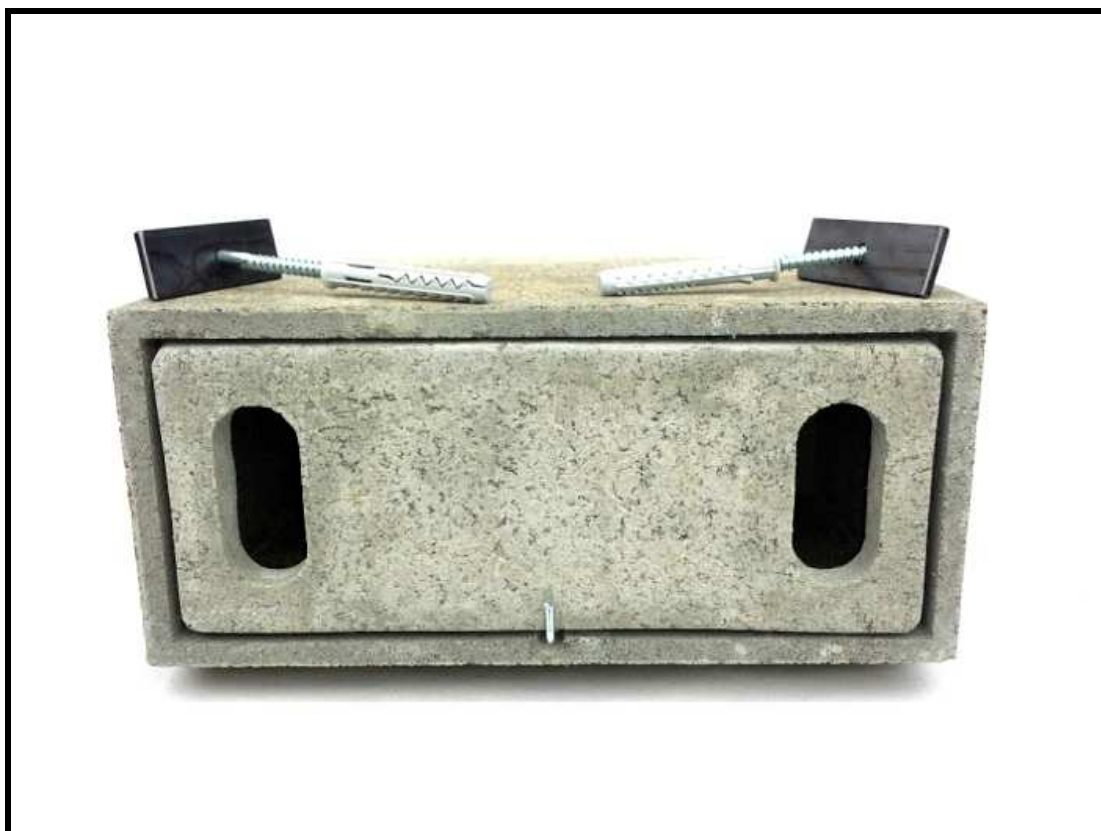
Fotografia 12: Przykładowy wygląd podwójnej budki lęgowej dla wróbla wykonanej z trocinobetonu.

Budka lęgowa typ wróbel trocinobeton podwójny (fotografia 12).

Specyfikacja techniczna budki.

<i>Wysokość:</i>	36 cm
<i>Szerokość:</i>	16 cm
<i>Długość:</i>	22 cm
<i>Średnica otworu wlotowego:</i>	65mm x 35mm
<i>Grubość ściany przedniej wokół otworu wlotowego:</i>	2 cm

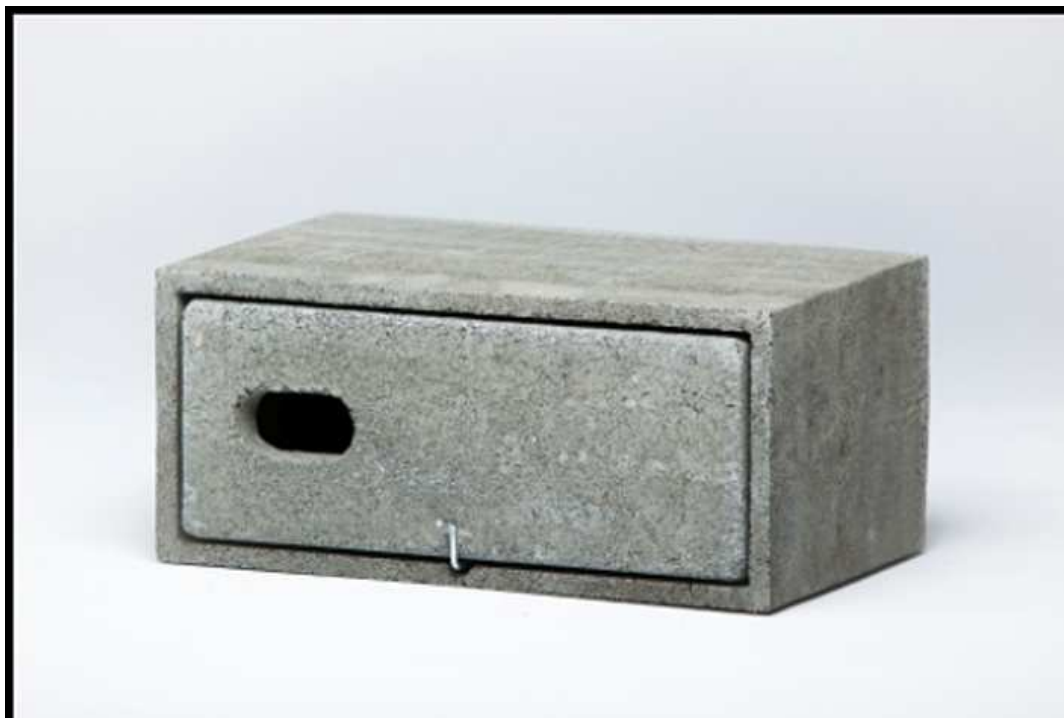
Fotografia 13: Przykładowy wygląd trocinobetonowej budki lęgowej dla jerzyka.

Budka lęgowa dla kawki (fotografia 13).

<i>Wysokość:</i>	16 cm
<i>Szerokość:</i>	36 cm
<i>Długość:</i>	22 cm
<i>Wymiary otworu wlotowego:</i>	65 x 35 mm
<i>Waga:</i>	6,50 kg

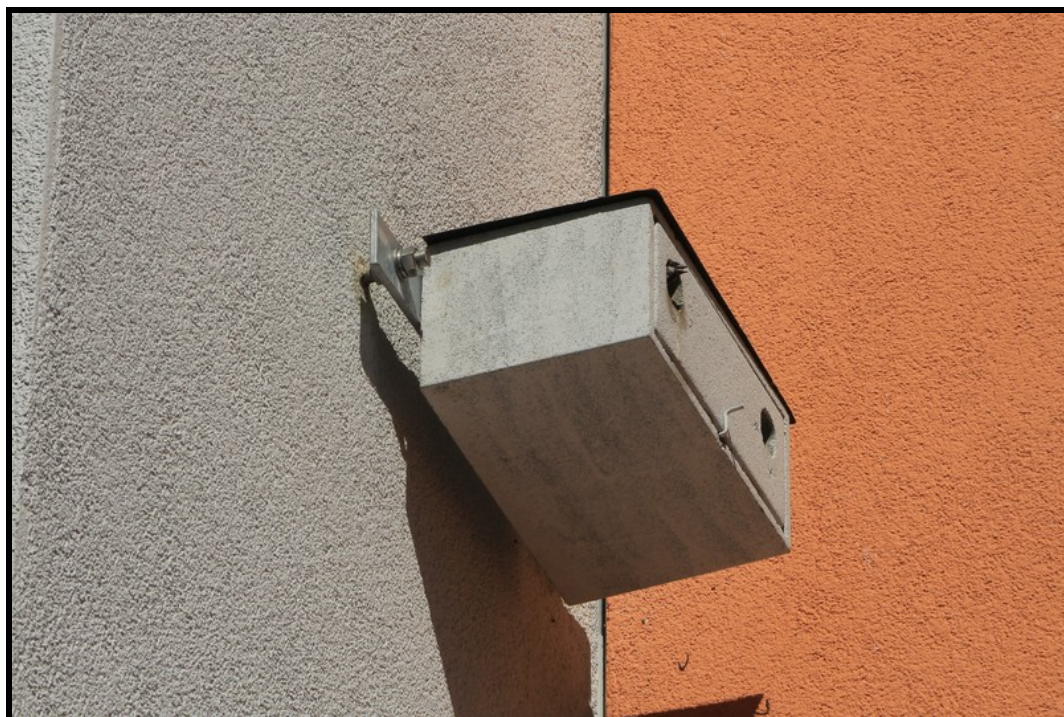
Fotografia 14: Przykładowy sposób montażu podwójnych budek trocinobetonowych dla wróbla.
