Opis obiektu		Rezerwa	Opis	Data
<p>INWESTOR: Muzeum Żeglądztwa w Bechtale, ul. Świerczewskiego 15, Bechtal</p> <p>PROJEKT BUDOWLANY ARCHITEKTURA</p> <p>NUMER PROJEKTU: 1604_01_120</p> <p>DATA: 09.2016</p> <p>SKALA: 1:200 @ A3</p> <p>PROJEKTOWAŁ: mgr inż. arch. Aleksandra Bosowska</p>				
Termin realizacji		Termin projektu		
Wzrost obiektu, renowacja i naprawa nad zamku w Bechtale: wyburzonych fragmentów kamiennego lica obwodowego muru zewnętrznego zamku wraz z stromy północno-wschodniej		ELEWACJA WSCHODNIA ZAMKU stan istniejący		
-		-

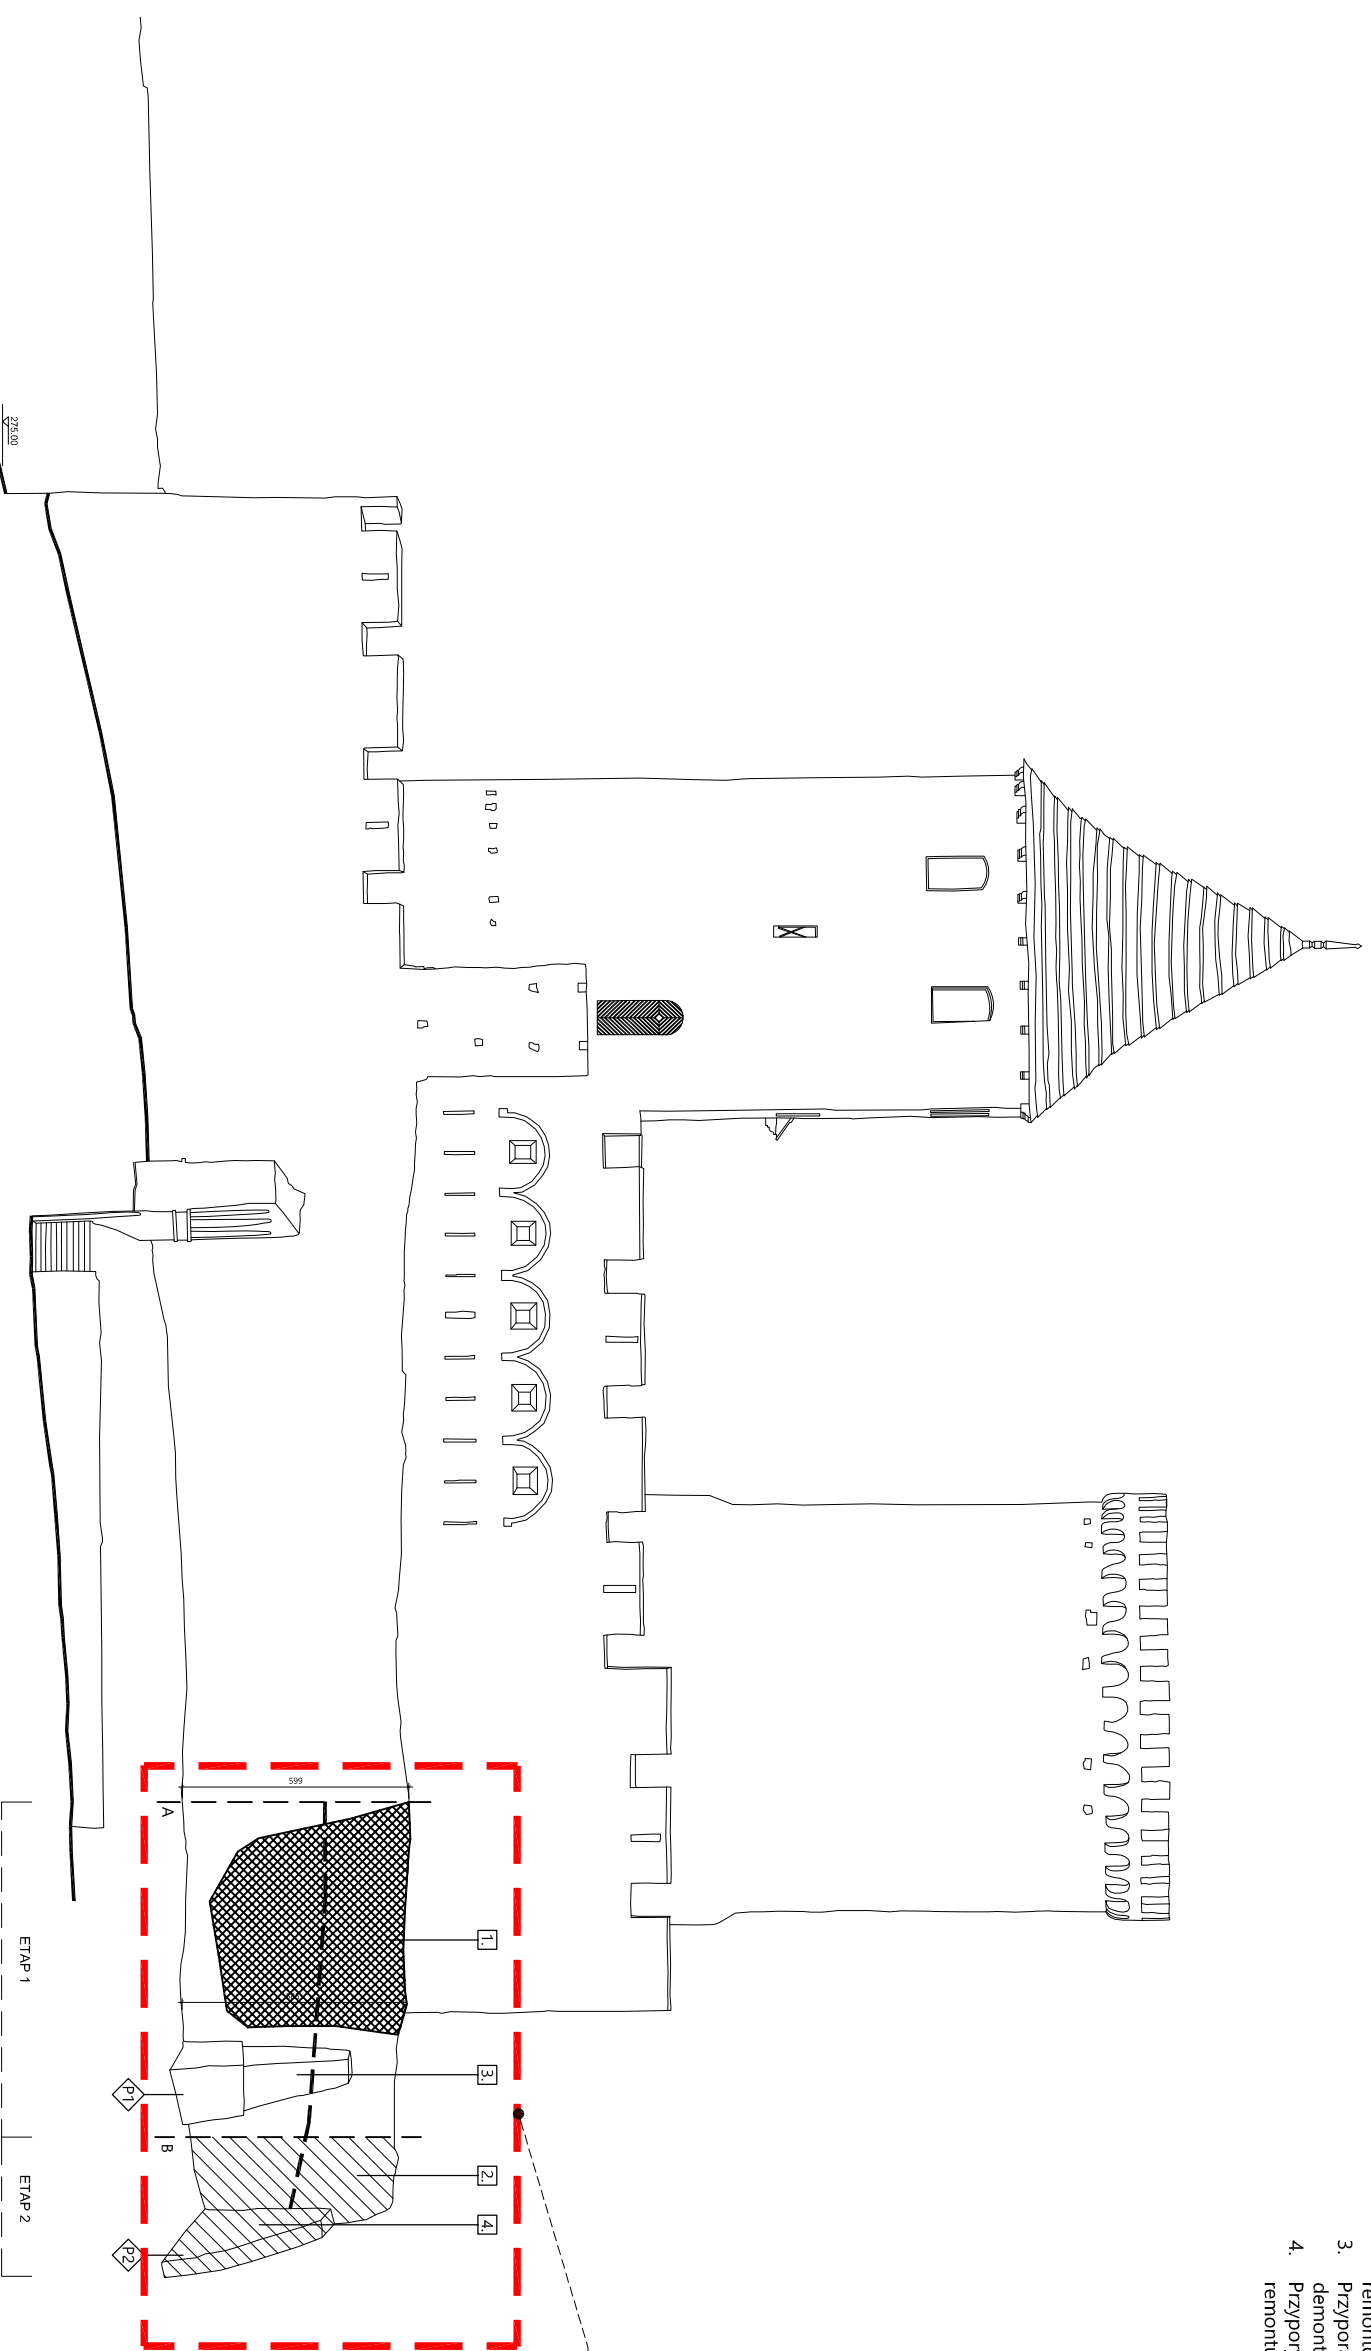
- OPIS STANU ISTNIEJĄCEGO**
1. Odcinek muru AB wraz z przyporą P1 w katastrofálnym stanie technicznym remont do wykonania w pierwszym etapie inwestycji. Fragment muru oznaczony gęstym szrafem uległ osunieciu
 2. Odcinek muru BC wraz z przyporami P2 oraz P3 w stanie do pilnego remontu. Odcinek będzie remontowany w 2 etapie inwestycji
 3. Przypora P1 w słabym stanie technicznym do demontażu i odbudowy identycznie jak stan istniejący
 4. Przypory P2 i P3 w stanie technicznym do wykonania remontu i renowacji
