autorska pracownia projektowania architektury "APPA-Jan Pudło"
41-605 Świętochłowice ul. Moniuszki 3/8 tel.,fax: 0/32 245 39 61

projekt	INWENTARYZACJA BUDOWLANA STANU ISTNIEJĄCEGO MURÓW W BĘDZINIE		
obiekt	MIEJSKIE MURY OBRONNE W REJONIE UL.MODRZEJOWSKIEJ I UL.ZAWALE		
nazwa rys.	WIDOK - ROZWINIĘCIE		data: 06.2009
proj. arch.	mgr inż. arch. Jan Pudło upr. proj. 482/85		skala 1:100
współpraca			nr rys. 4

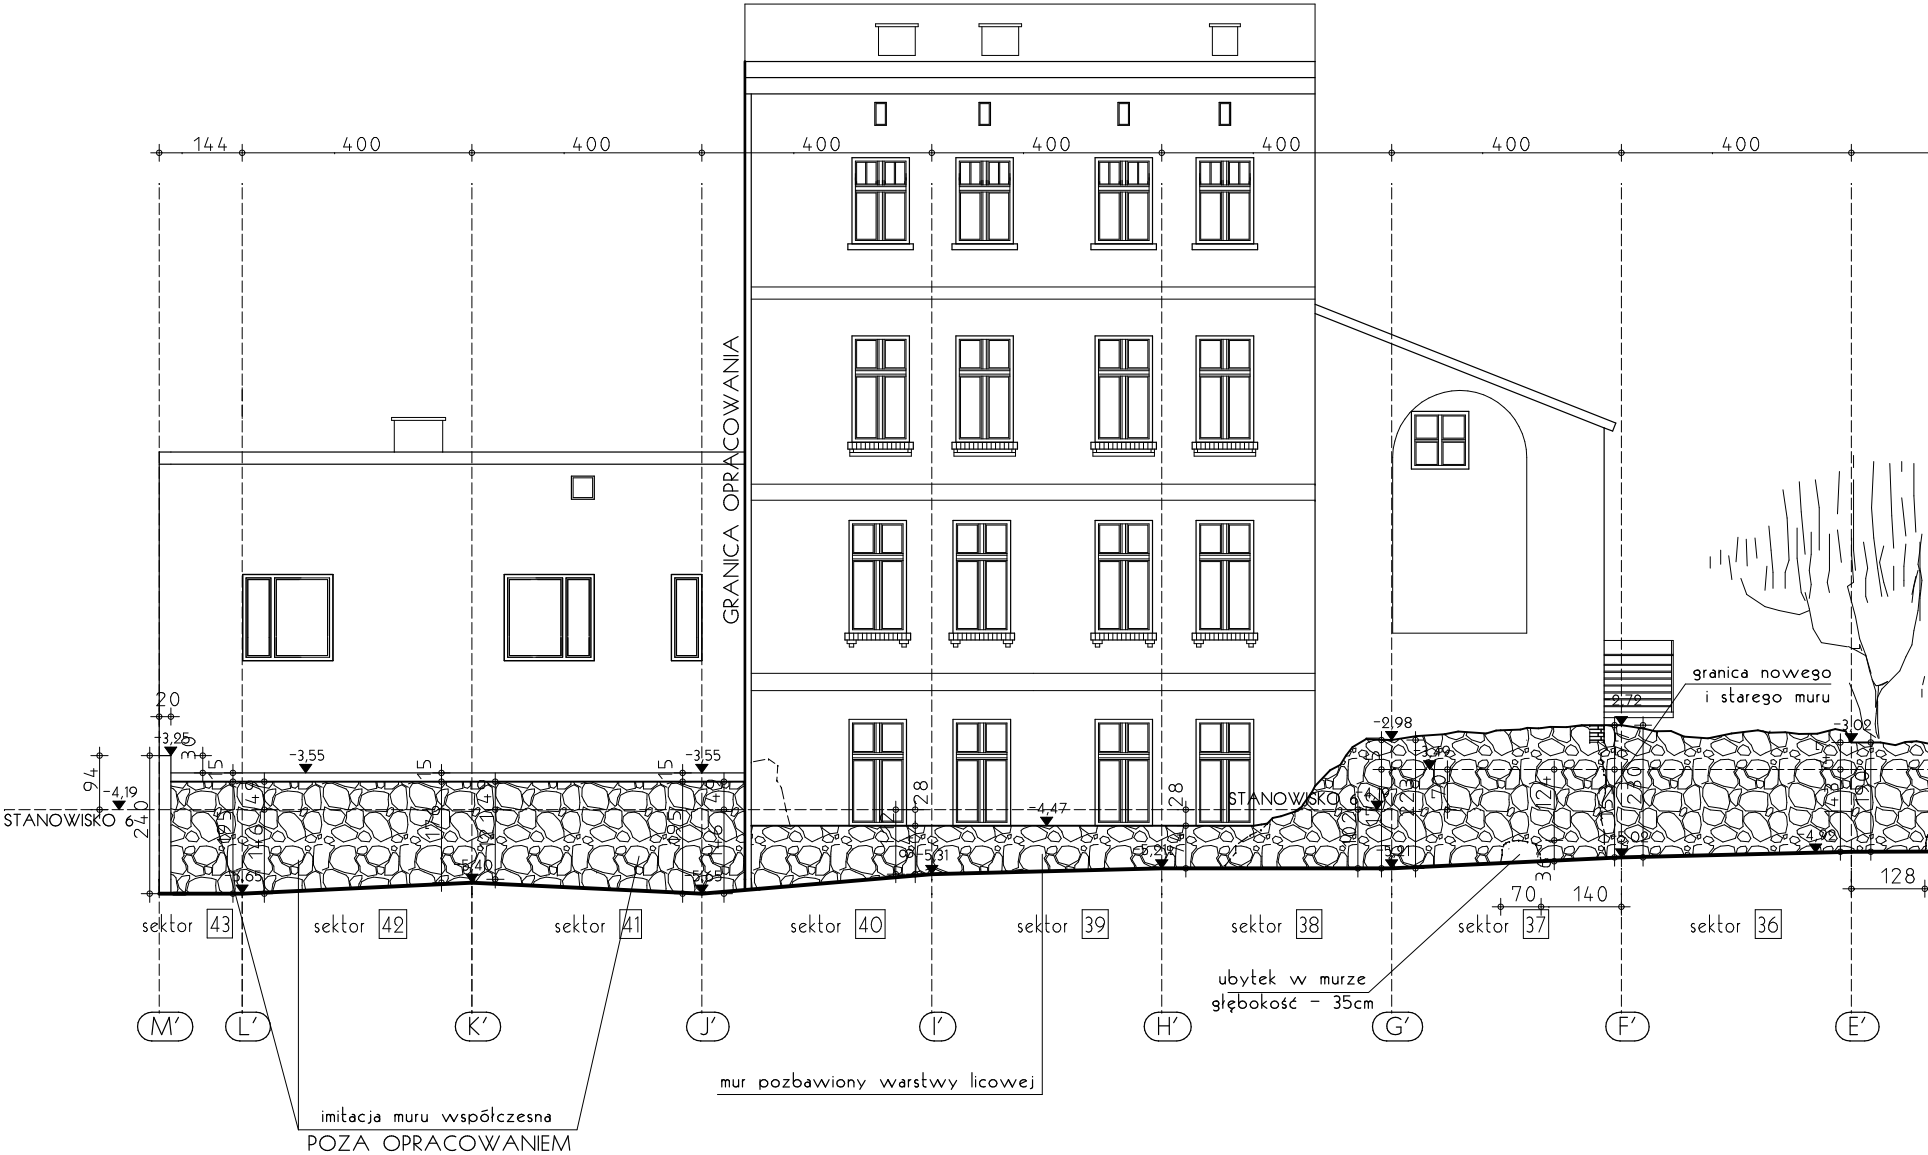
144
400
400
400
400
400
400
400
GRANICA OPRACOWANIA
granica nowego
i starego muru
20
-3,25
-3,55
-3,55
-4,19
94
240
STANOWISKO 6
-4,47
STANOWISKO 6
-2,98
-2,72
-3,02
-5,65
-5,40
-5,65
-5,31
-5,21
-4,92
128
70
140
sektor 43
sektor 42
sektor 41
sektor 40
sektor 39
sektor 38
sektor 37
sektor 36
ubytek w murze
głębokość - 35cm
M′
L′
K′
J′
I′
H′
G′
F′
E′
mur pozbawiony warstwy licowej
imitacja muru współczesna
POZA OPRACOWANIEM

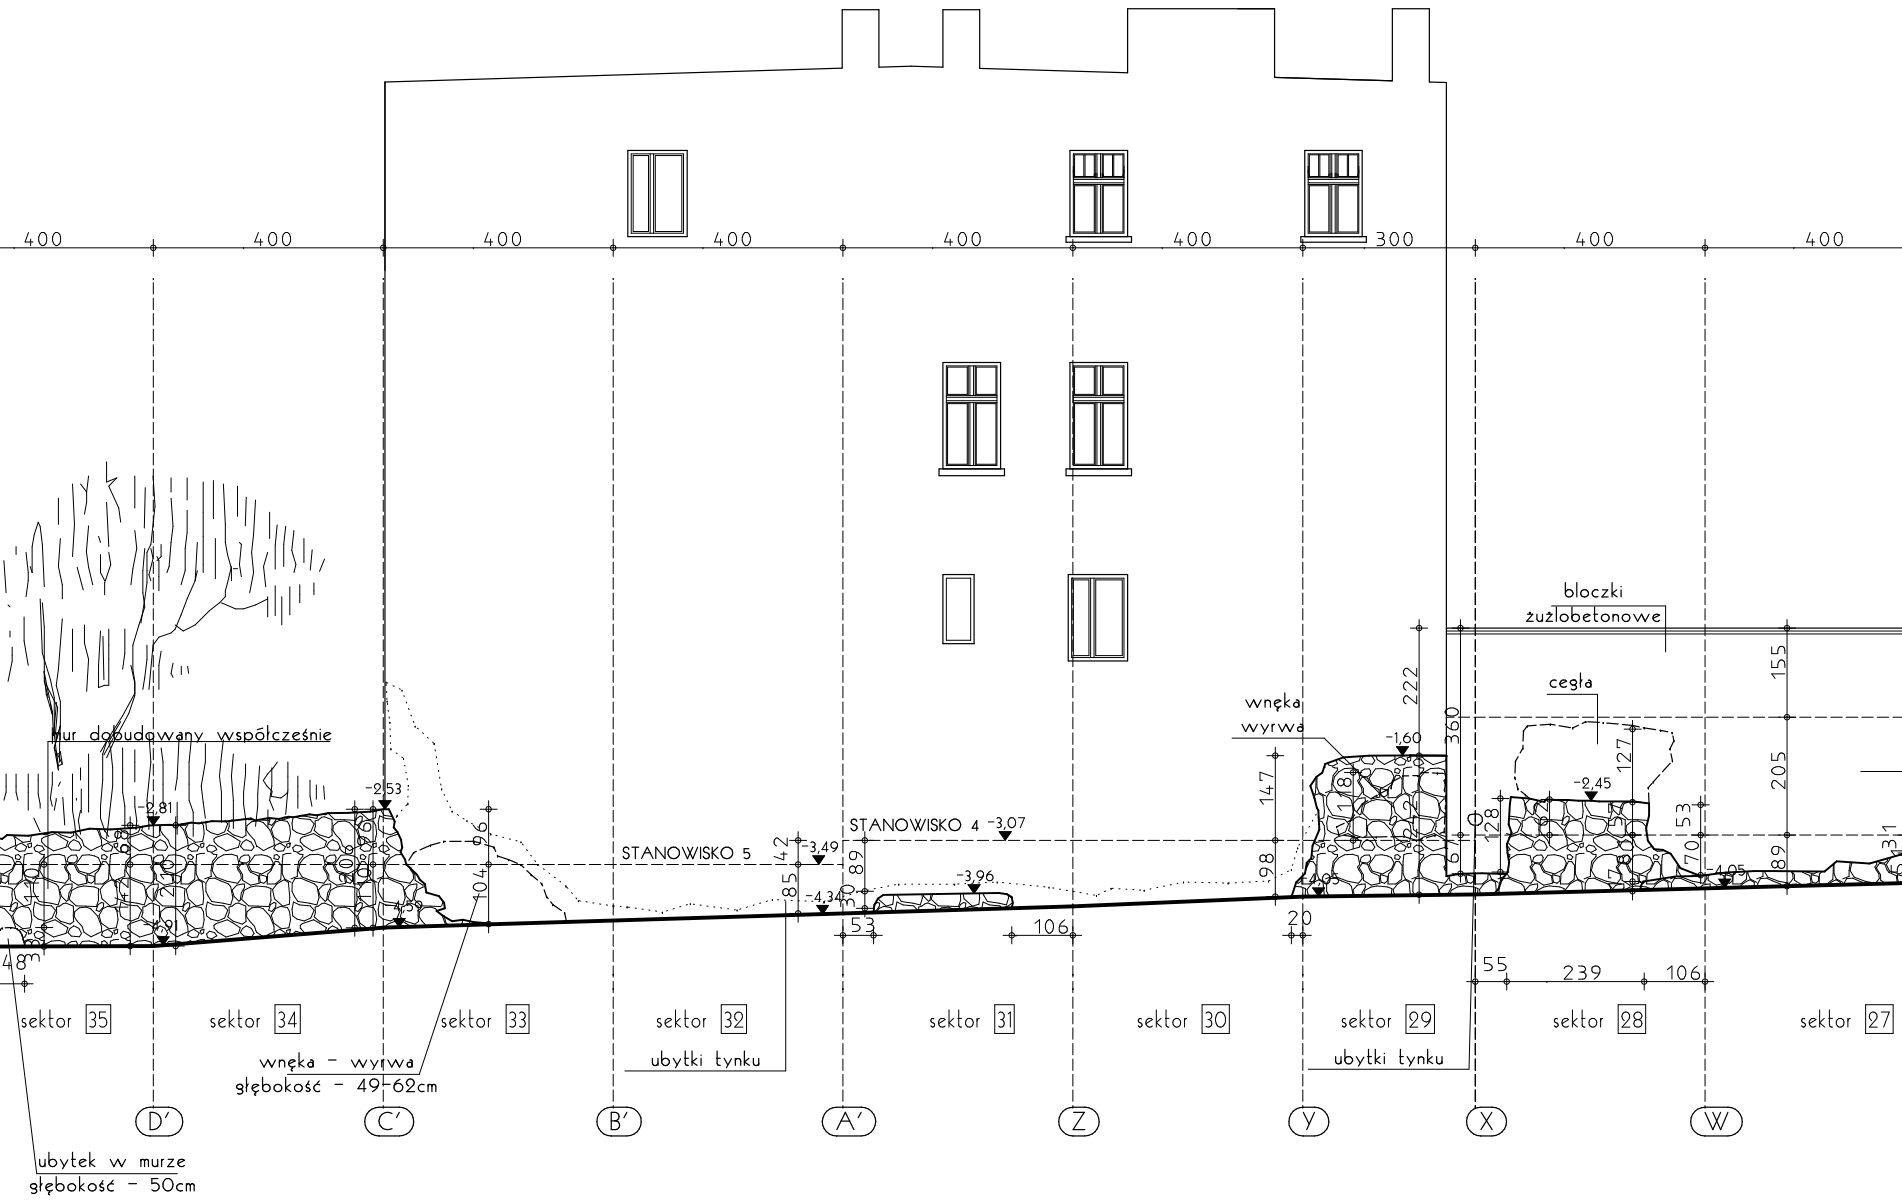
400
400
400
400
400
400
300
400
400
bloczki
żużlobetonowe
cegła
wnęka
wyrwa
mur dobudowany współcześnie
-2,53
-2,81
-1,60
-2,45
STANOWISKO 5
STANOWISKO 4 -3,07
-3,49
-4,34
-3,96
-4,05
-4,05
-4,59
-4,91
222
360
155
205
147
98
127
128
53
70
89
96
104
42
85
89
30
53
106
20
55
239
106
48
sektor 35
sektor 34
sektor 33
sektor 32
sektor 31
sektor 30
sektor 29
sektor 28
sektor 27
ubytki tynku
ubytki tynku
wnęka - wyrwa
głębokość - 49-62cm
ubytek w murze
głębokość - 50cm
D′
C′
B′
A′
Z
Y
X
W

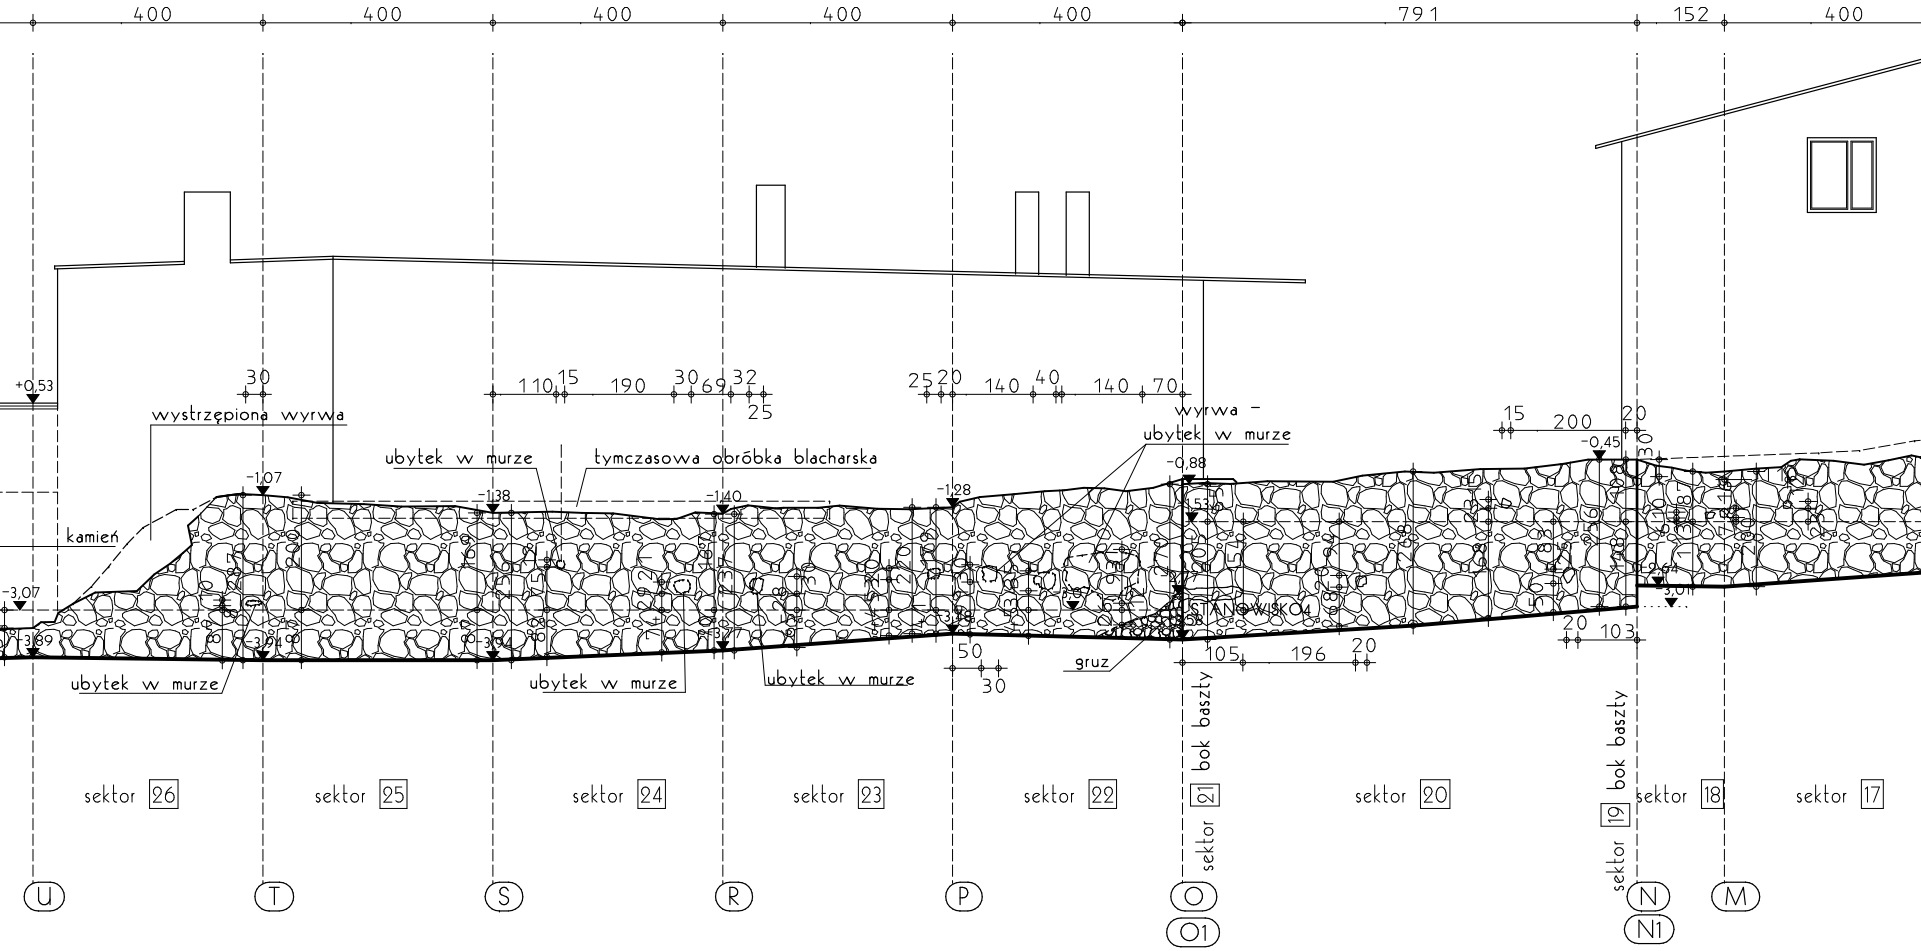
400
400
400
400
400
791
152
400
+0,53
30
wystrzępiona wyrwa
kamień
-3,07
-3,89
-1,07
-3,04
ubytek w murze
ubytek w murze
tymczasowa obróbka blacharska
110 15 190 30 69 32 25
-1,38
-3,04
-1,40
-3,17
ubytek w murze
ubytek w murze
25 20 140 40 140 70
-1,28
-3,38
50
30
gruz
wyrwa –
ubytek w murze
-0,88
STANOWISKO4
105
196
20
15
200
20
-0,45
-2,64
-3,01
20
103
bok baszty
bok baszty
sektor 26
sektor 25
sektor 24
sektor 23
sektor 22
sektor 21
sektor 20
sektor 19
sektor 18
sektor 17
U
T
S
R
P
O
O1
N
N1
M

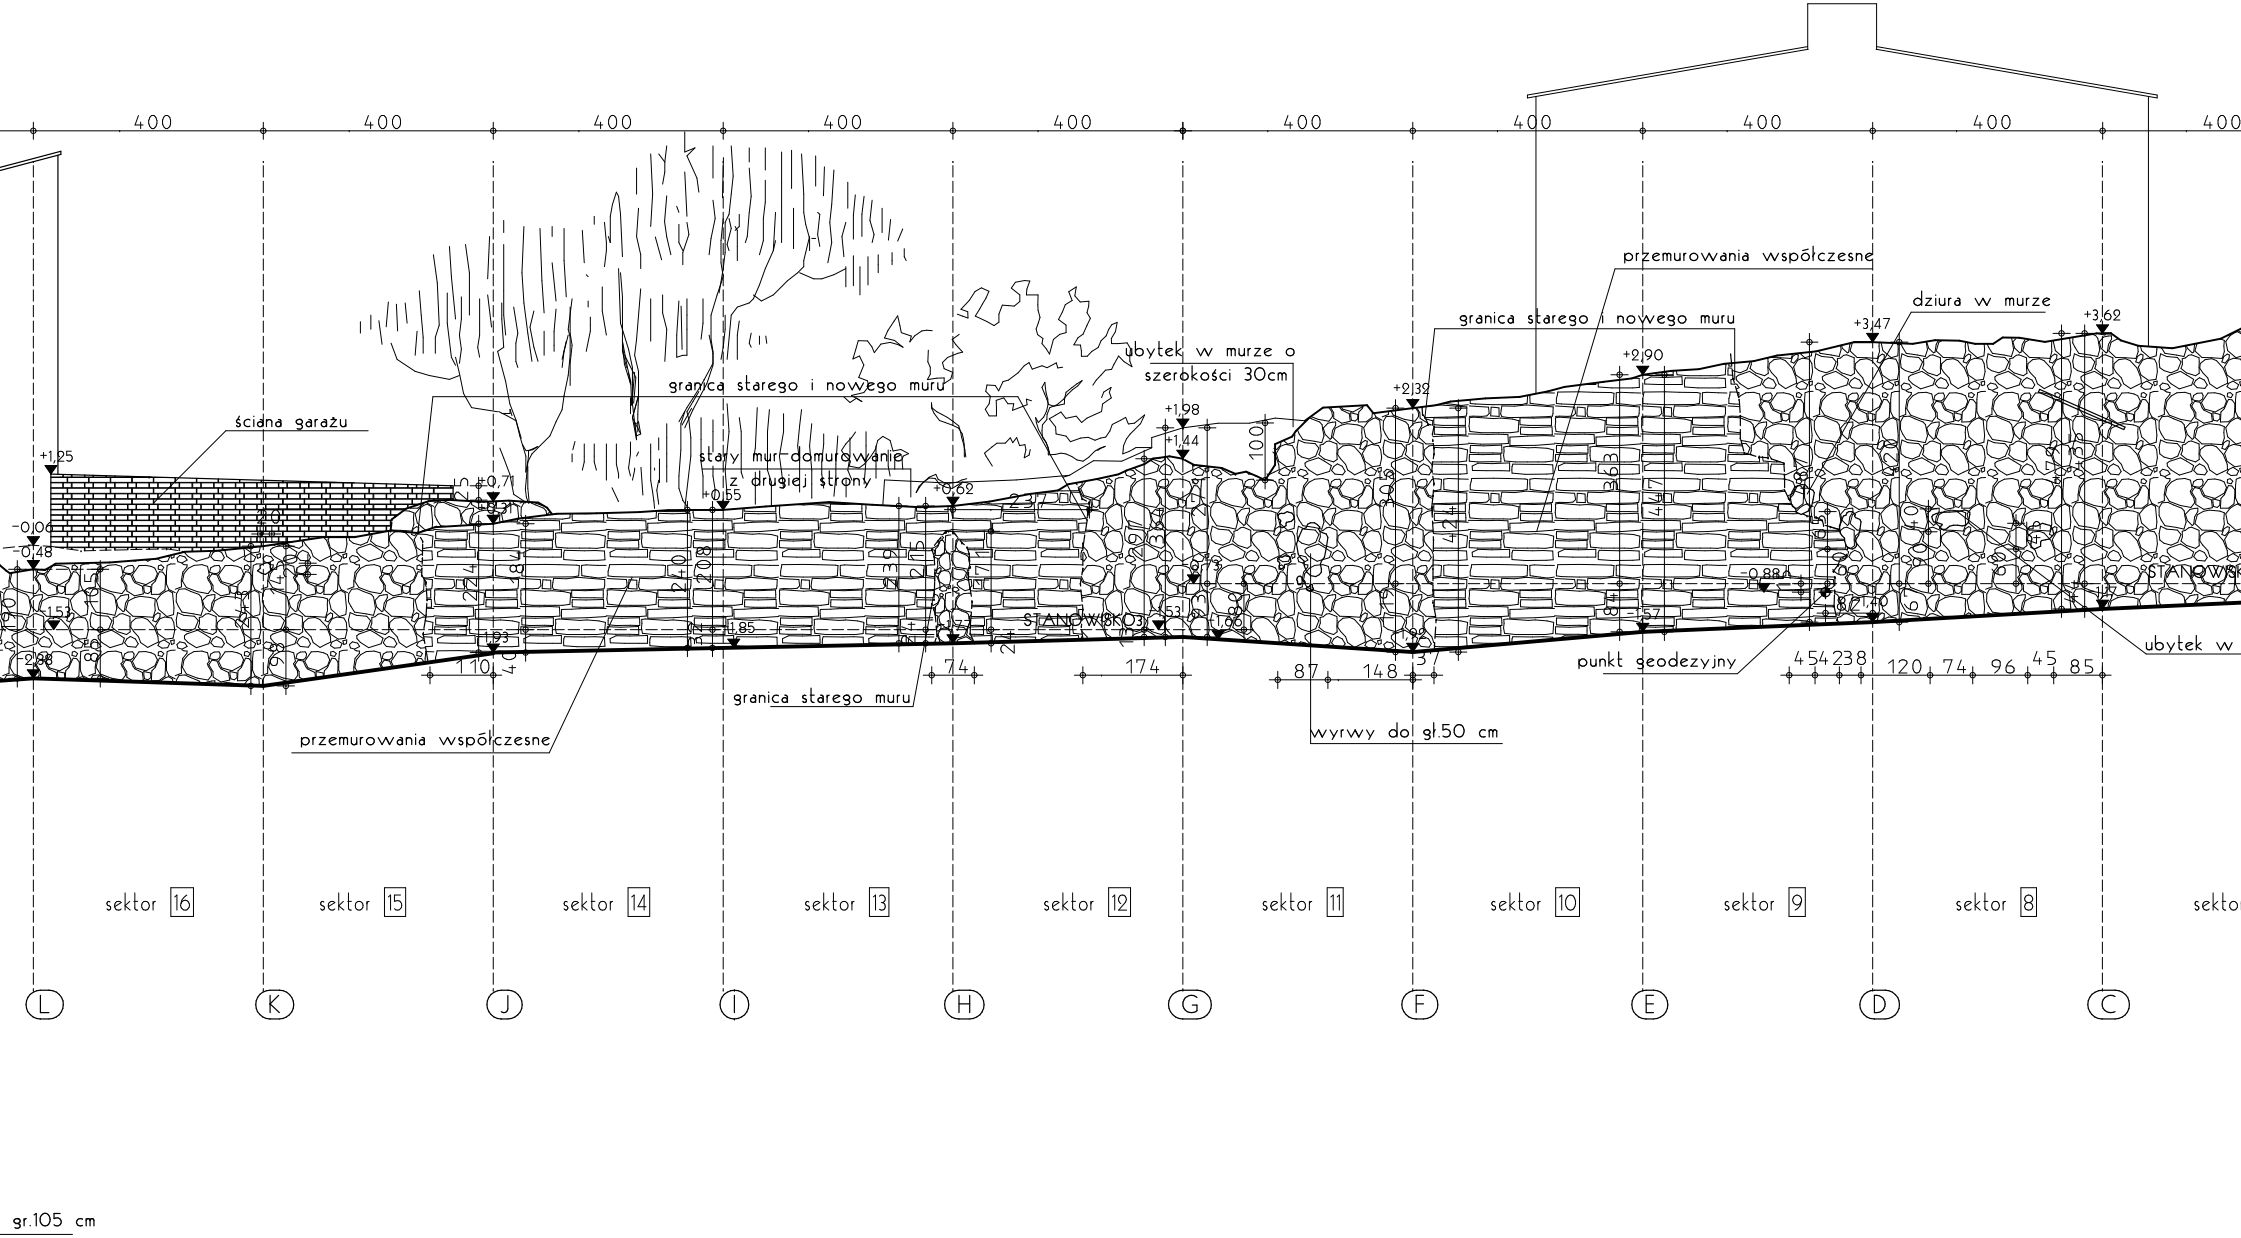
400
400
400
400
400
400
400
400
400
400
ściana garażu
+1,25
-0,06
-0,48
-1,53
-2,08
granica starego i nowego muru
+0,71
stary mur domurowanie
z drugiej strony
+0,55
+0,62
-1,93
-1,85
-1,71
110
74
granica starego muru
przemurowania współczesne
STANOWISKO 3
ubytek w murze o
szerokości 30cm
+1,98
+1,44
100
-1,66
174
87
148
37
wyrwy do gł.50 cm
+2,32
-1,92
granica starego i nowego muru
przemurowania współczesne
+2,90
-1,57
punkt geodezyjny
+3,47
dziura w murze
+3,62
-0,88
-1,40
45 42 38
120
74
96
45
85
STANOWISKO
ubytek w
sektor 16
sektor 15
sektor 14
sektor 13
sektor 12
sektor 11
sektor 10
sektor 9
sektor 8
sektor
L
K
J
I
H
G
F
E
D
C
gr.105 cm

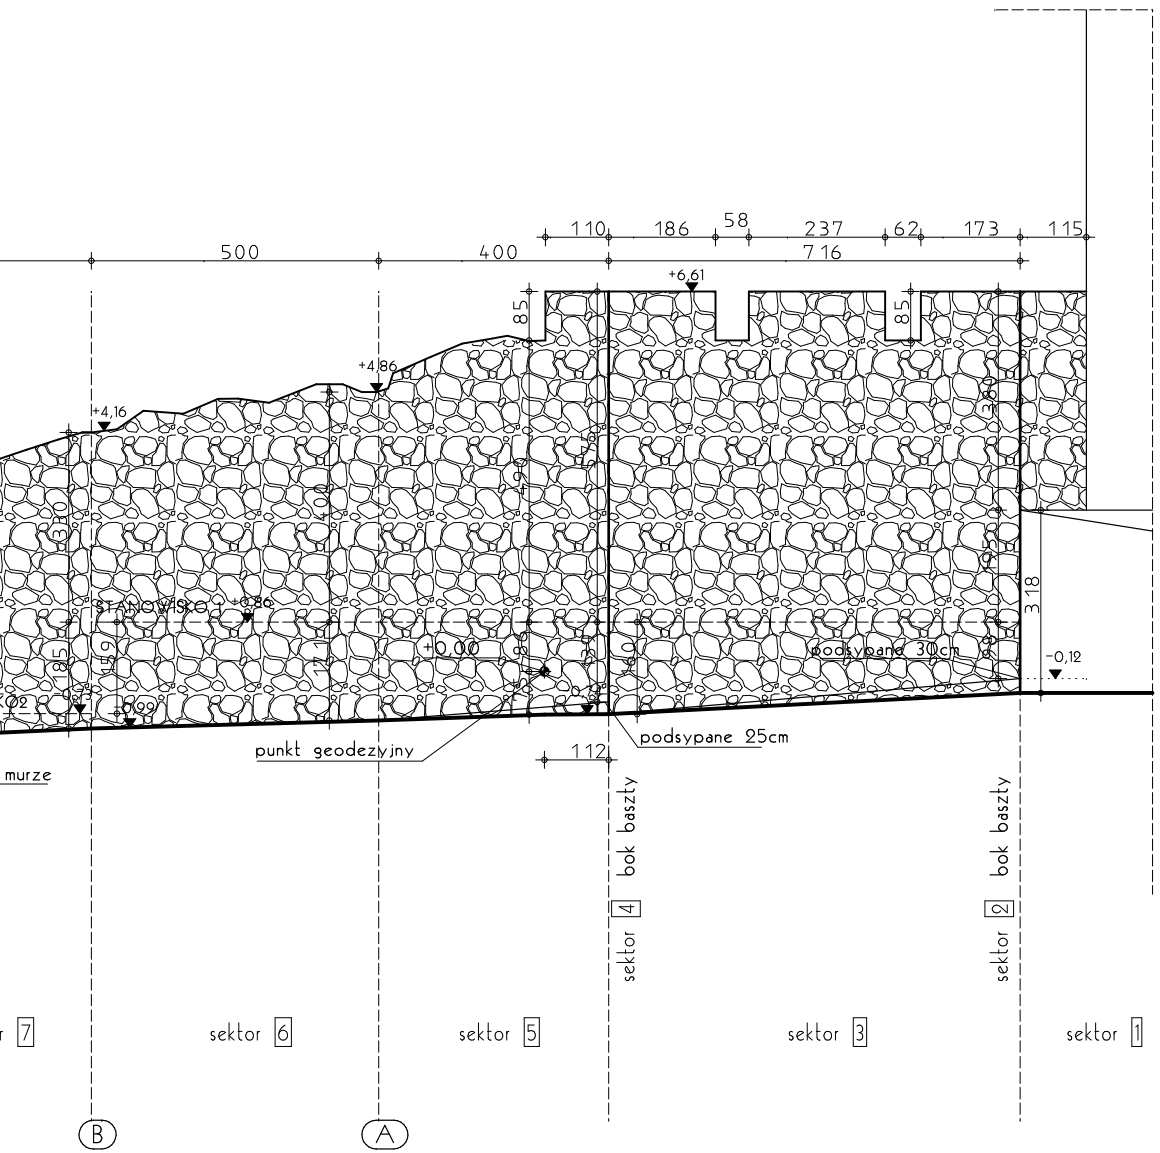
500
400
110
186
58
237
62
173
115
716
+6,61
85
85
+4,86
+4,16
330
400
490
380
STANOWISKO 1
+0,86
+0,00
185
159
171
186
40
318
495
podsypane 30cm
-0,12
-0,99
punkt geodezyjny
podsypane 25cm
112
murze
bok baszty
sektor 4
bok baszty
sektor 2
sektor 7
sektor 6
sektor 5
sektor 3
sektor 1
B
A

pęknięcie muru
+6,61
175
85
90
60
135
69
136
mur gr.185 cm
185
340
-0,74
podsypane 25cm

146
72
151
60
50
+6,61
85
35
175
60
26
dziura w murze
369
185
mur gr.185 cm
bud.gosp.
-0,15
