Etap: PROJEKT BUDOWLANY

Temat projektu: Wzmocnienie, renowacja i naprawa na Zamku w Będzinie: wybrzuszonych fragmentów kamiennego lica obwodowego muru zewnętrznego Zamku wraz z przyległymi przyporami od strony północno-wschodniej

Temat rysunku: ELEWACJA PÓŁNOCNA ZAMKU stan istniejący

Nr. Rysunku: 1604_01_121

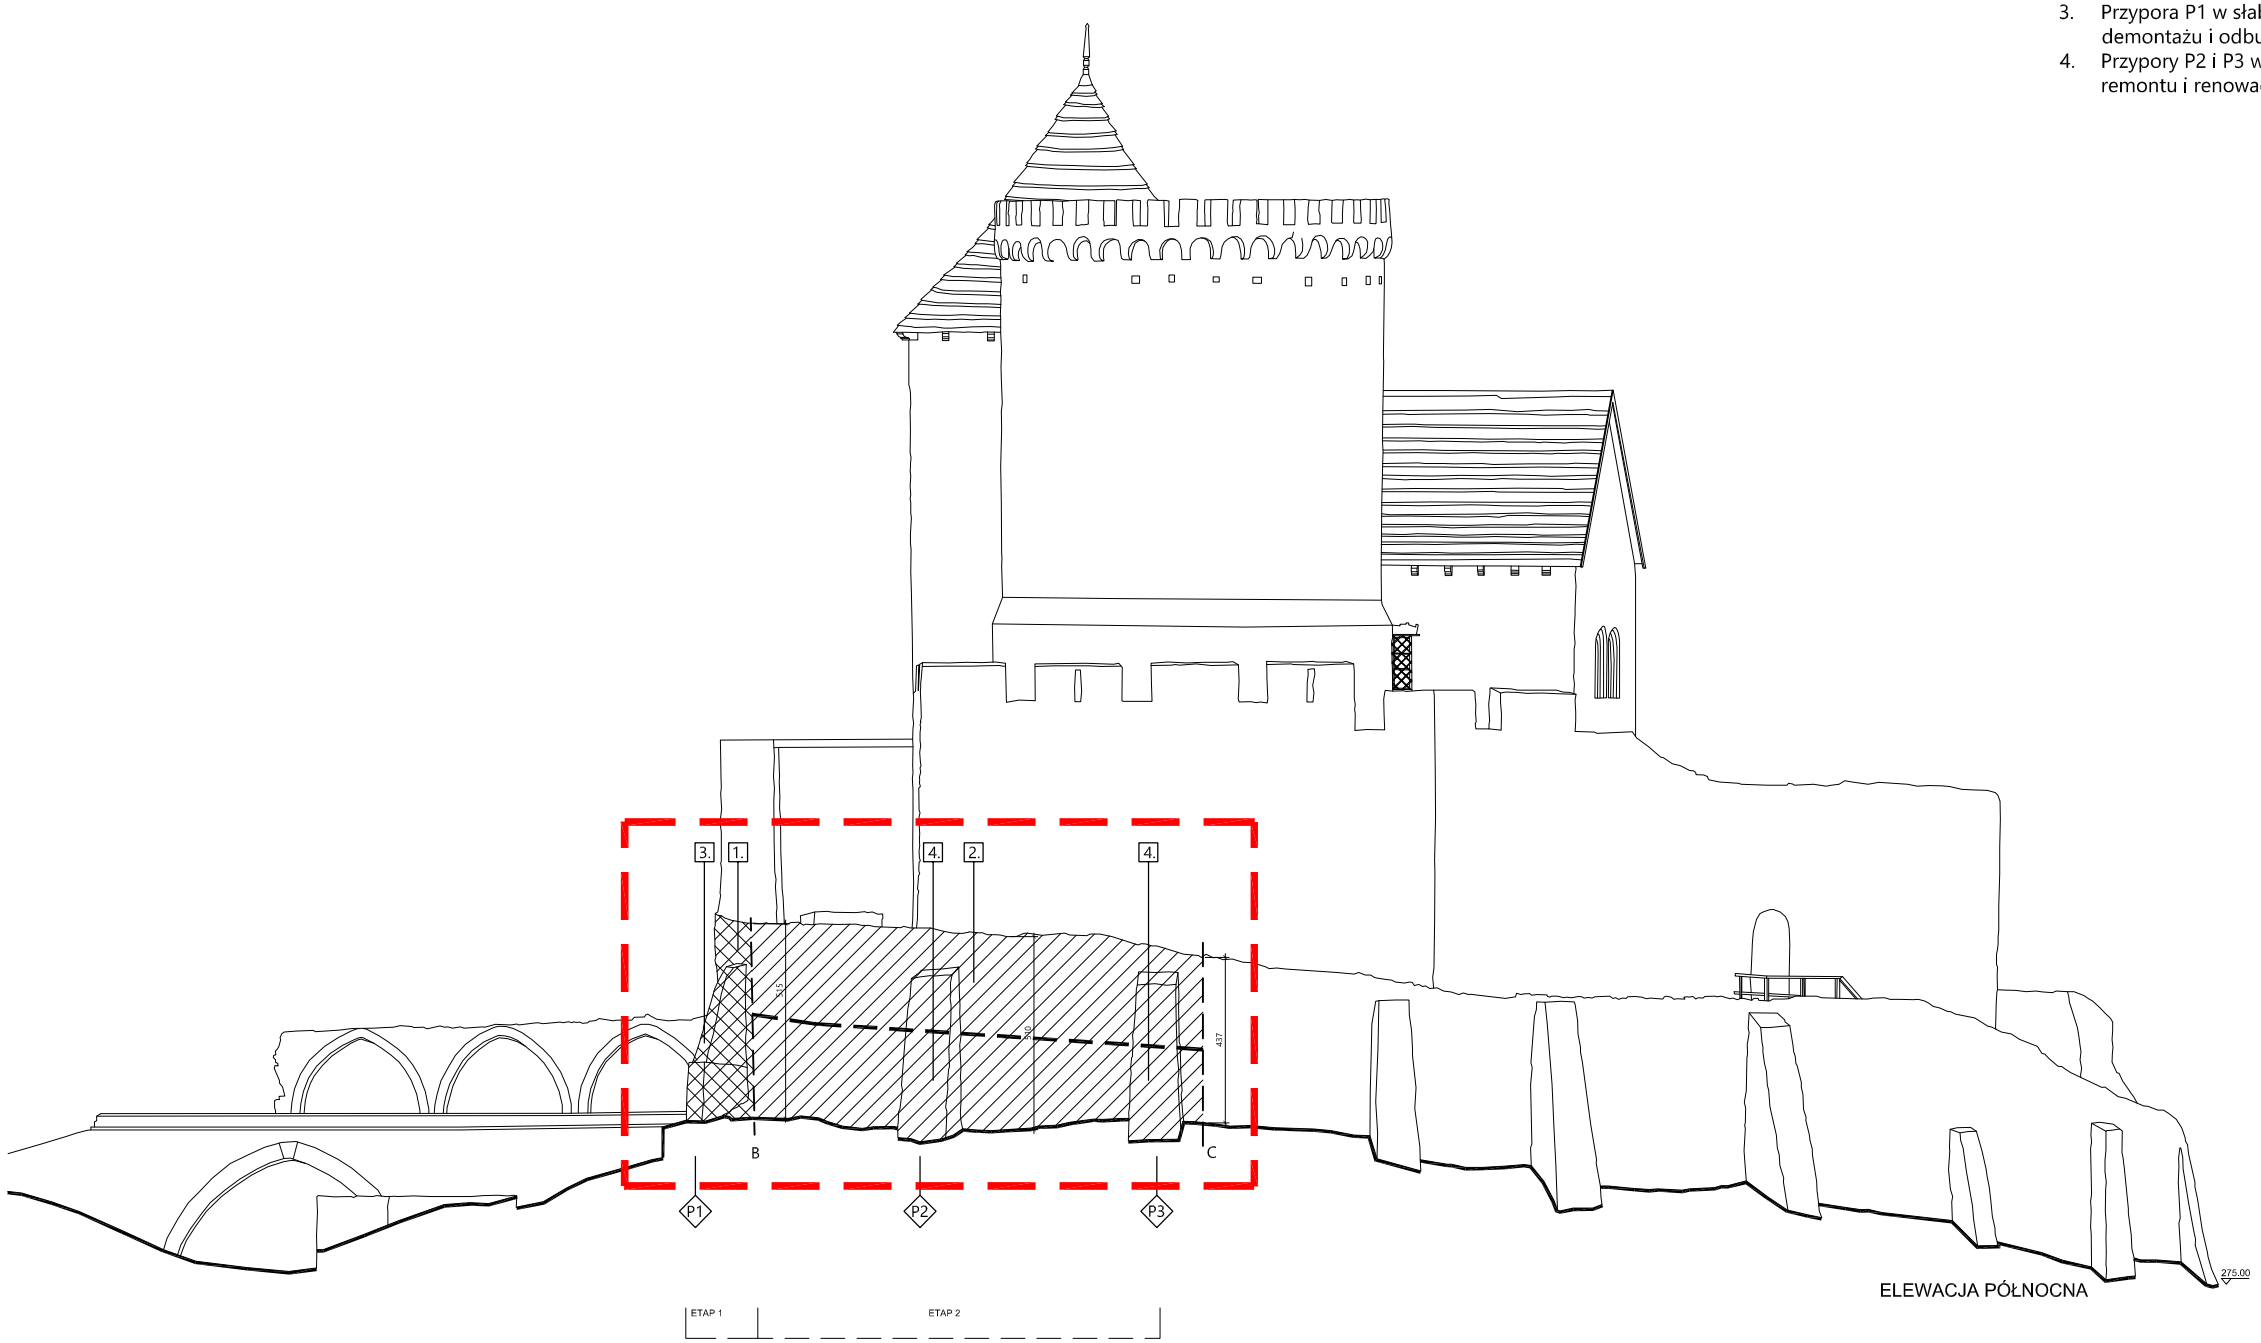
ELEWACJA PÓŁNOCNA

1. Odcinek muru AB wraz z przyporą P1 w katastrofalnym stanie technicznym remont do wykonania w pierwszym etapie inwestycji. Framgent muru oznaczony gęstym szrafem uległ osunięciu
2. Odcinek muru BC wraz z przyporami P2 oraz P3 w stanie do pilnego remontu. Odcinek będzie remontowany w 2 etapie inwestycji
3. Przypora P1 w słabym stanie technicznym do demontażu i odbudowy identycznie jak stan istniejący
4. Przypory P2 i P3 w stanie technicznym do wykonania remontu i renowacji
